RESOLUCIÓN DE GERENCIA GENERAL

N° 106-2019-EMAPA-SM-SA-GG

ANALISIS DE VULNERABILIDAD DE LA EPS EMAPA SAN MARTIN S.A

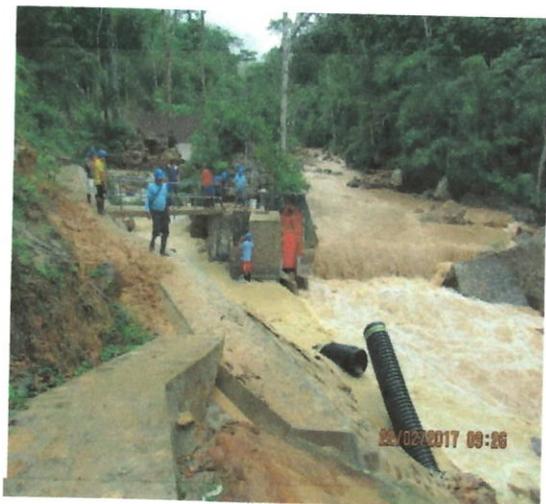
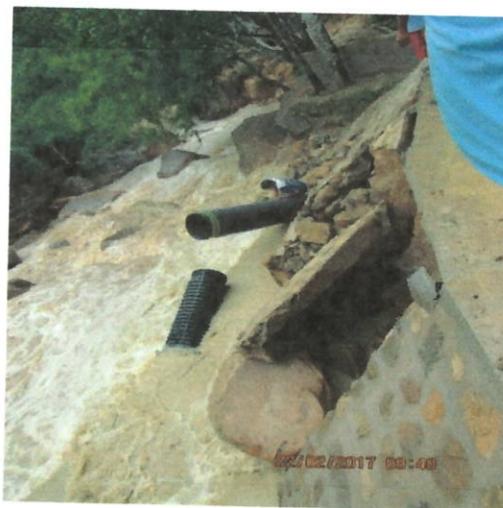
Imágenes N° 001 002: Rotura de la tubería que sale de la captación hacia el desarenador, a consecuencia del crecimiento del río Ahuashiyacu, ocasionado por inundación fluvial

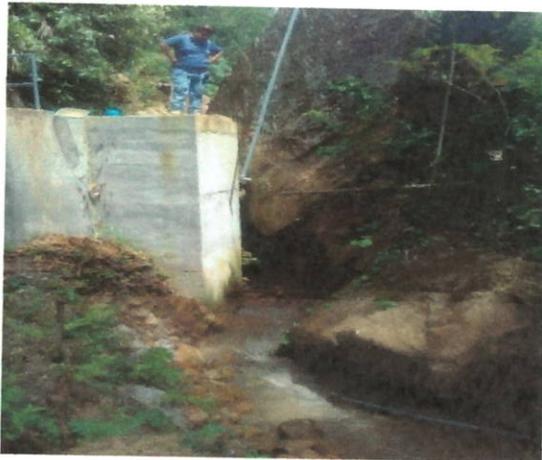
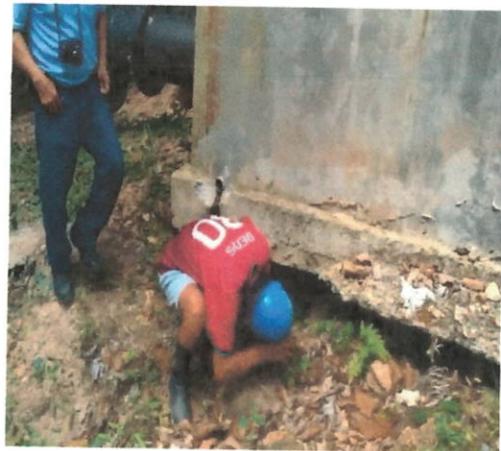
Imágenes N° 011 y 012: El Desfogue del desarenador, está ubicado a 3 metros de la quebrada y está teniendo problemas de erosión y El desarenador está perdiendo la cama de arena por un fenómeno de erosión

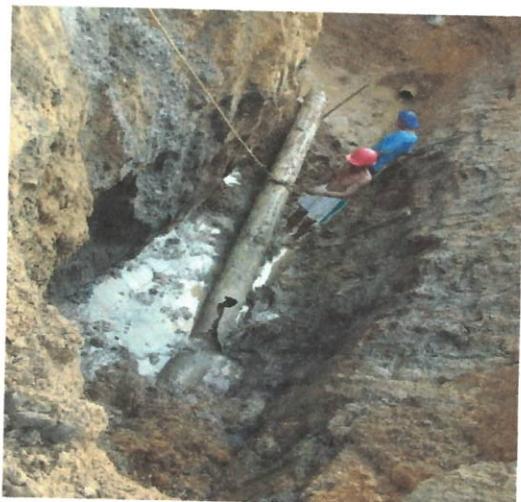
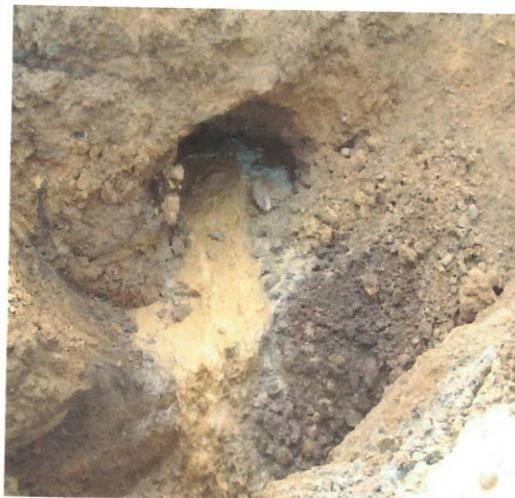
Imágenes N° 013 y 014: Rotura de la línea de distribución de las redes de Ahuashiyacu, ocasionado hundimiento del terreno por lluvias intensas.

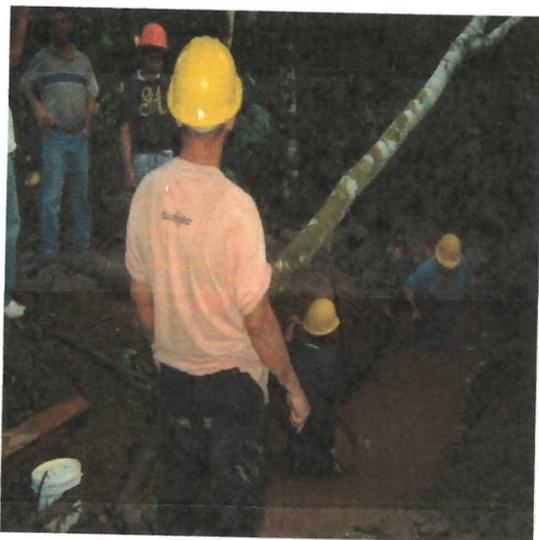
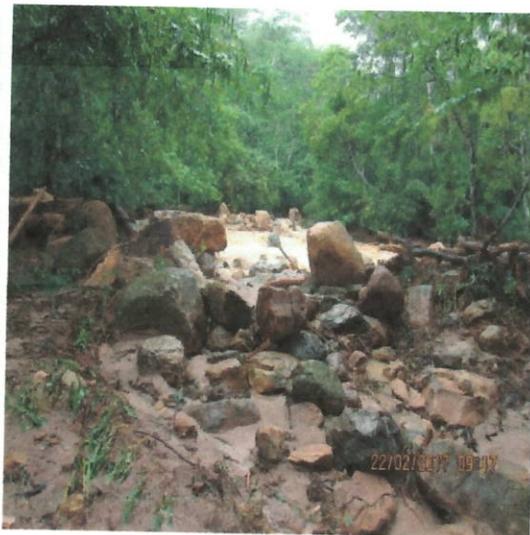
Imágenes N° 015 y 016: Rotura de la línea de Ahuashiyacu por efectos de inundación fluvial y pluvial

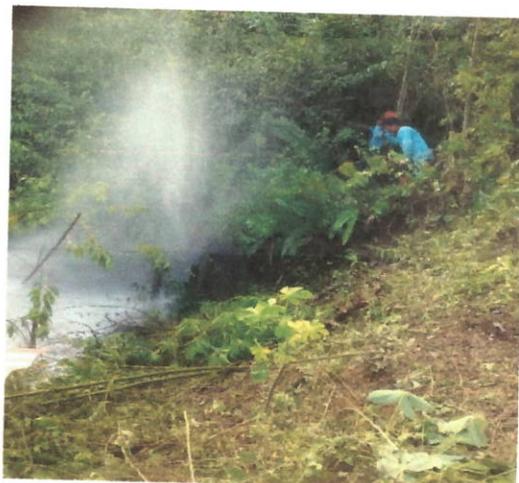
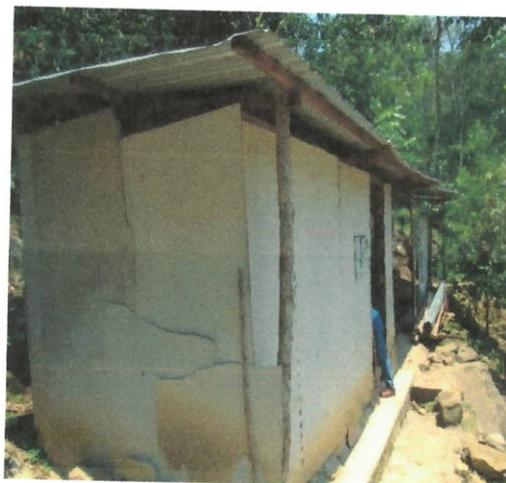
Imágenes N° 017: Rotura de la línea de conducción causada por derrumbes y deslizamientos. La caseta de guardianía se encuentra vulnerable frente a cualquier fenómeno contemplado en el estudio.

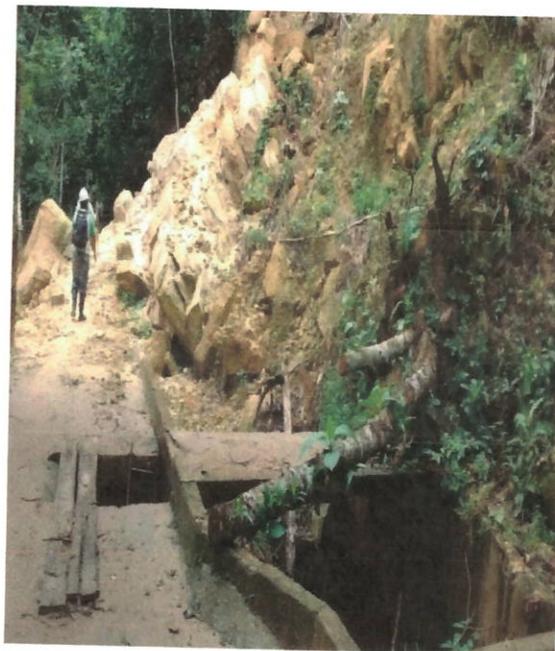
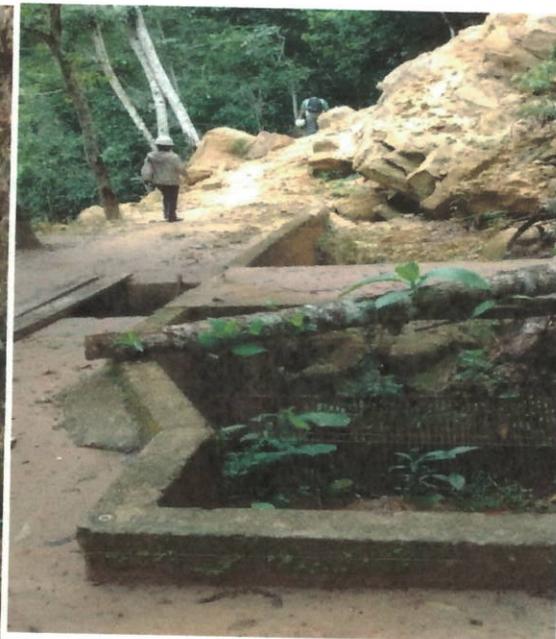
Imágenes N° 018 y 019: Derrumbe y deslizamiento en la captación Ahuashiyacu con afectación al desarenador

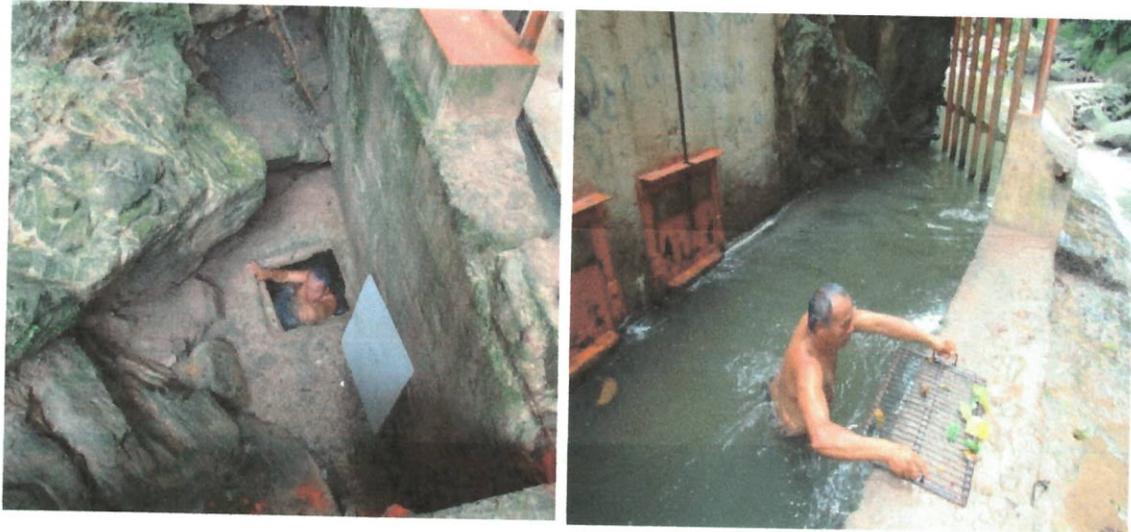
Imágenes N° 021 y 022: La Bóveda de la Cámara de la línea de conducción, es demasiado pequeña para darle seguridad al operador, cuando hay crecida del río Shilcayo esta se inunda y pone en exposición al operador, ya que este colapsa cuando hay inundación pluvial y pluvial. Las rejillas se inundan y colapsan con la crecida del río Shilcayo

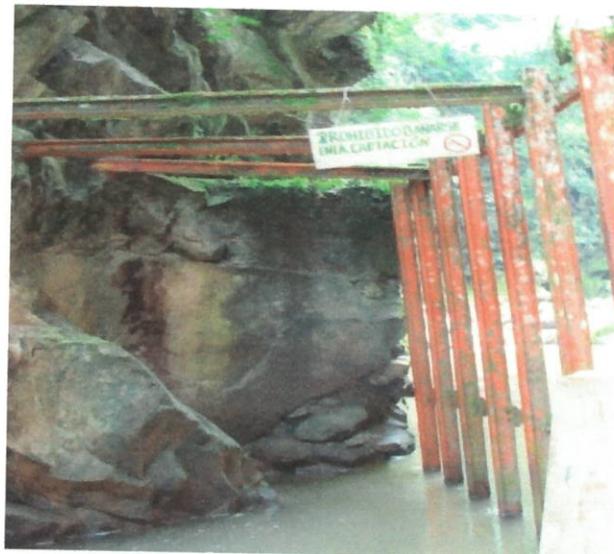
Imagen N° 023: Las rejillas se inundan y colapsan con la crecida del río Shilcayo.

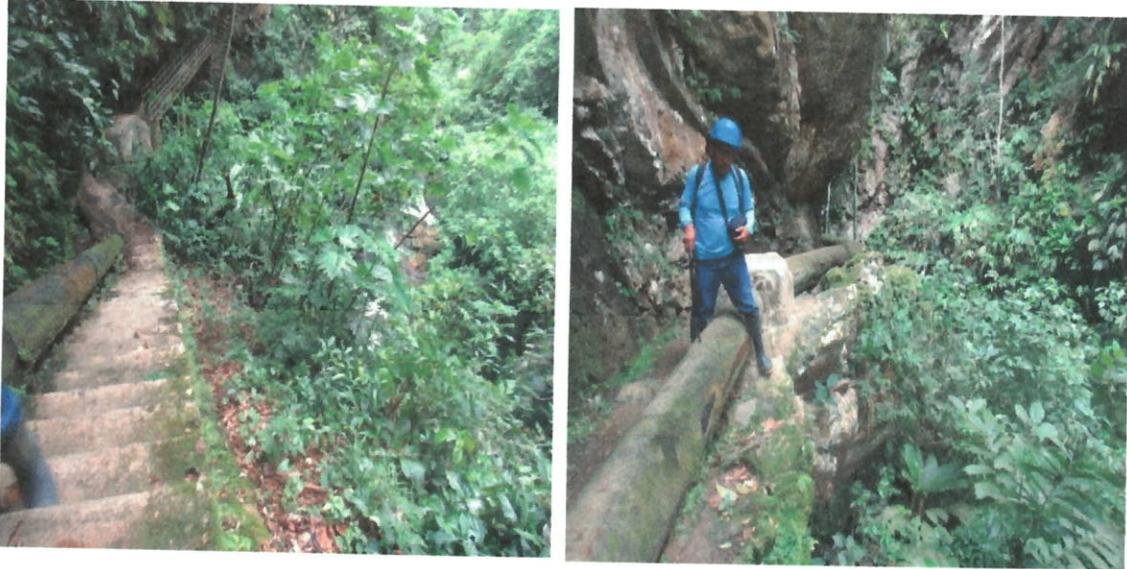
Imágenes N° 024 y 025: Las escaleras ubicadas en el farallón de piedras que lleva a la captación Cachiyacu, está ubicado al borde del abismo, no tiene rejas y el suelo es inestable ya que hay rocas que se están deslizando constantemente.

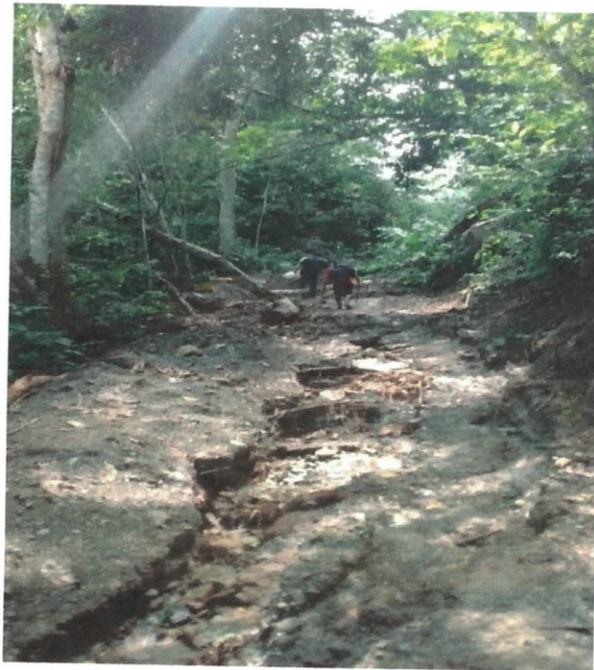
Imagen N° 026: Trocha carrozal que lleva hacia la captación de Cachiyacu en mal estado por problemas de inundación pluvial

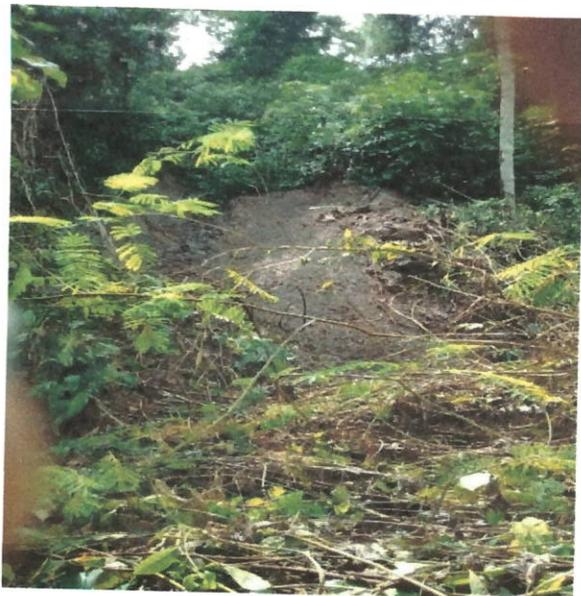
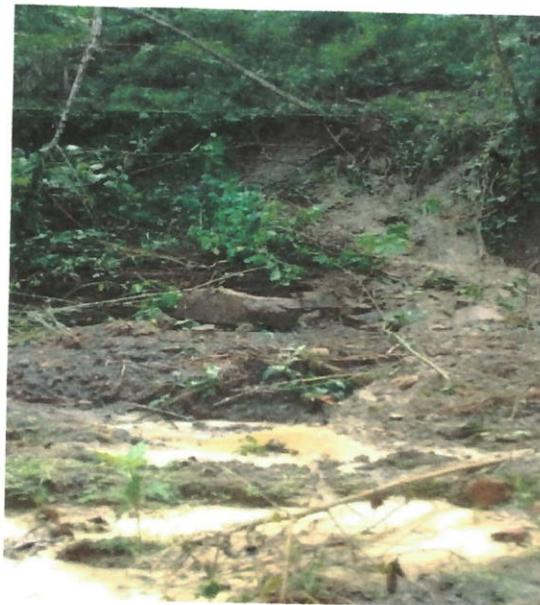
Imágenes N° 027 y 028: Derrumbe en la captación Cachiyacu

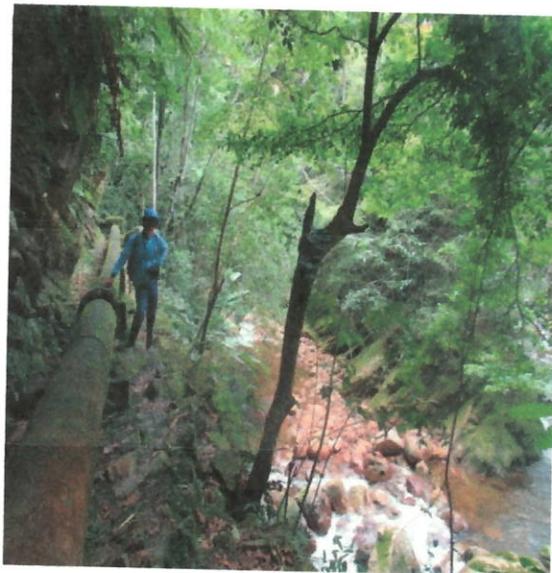
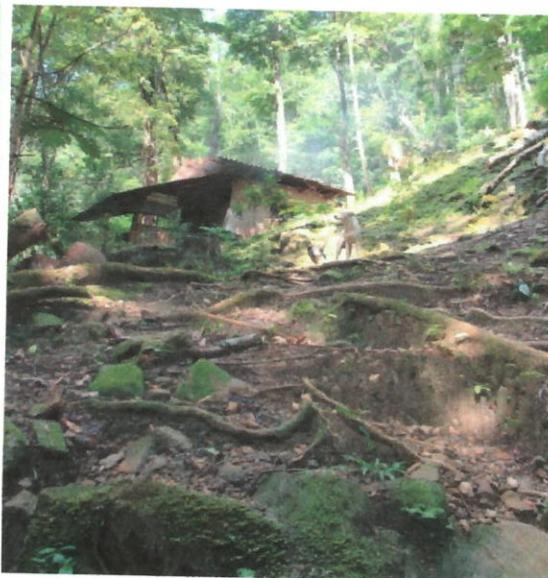
Imágenes N° 029, 030 y 031: 500 metros aproximadamente de la línea de conducción Cachiyacu se encuentra al borde del cerro y esta la ubicada al costado del abismo, el camino está lleno de musgos los cuales se humedecen aún más en épocas de lluvia, además que no existe barandas de protección y estas tuberías constantemente están expuestas a derrumbes y deslizamiento de la ladera adyacente del cerro. La caseta de guardianía también está expuesta a constantes movimiento de tierra, en la parte trasera de la caseta se forma un caño tipo drenaje natural en épocas de lluvias el cual ha permitido el deterioro de la caseta.

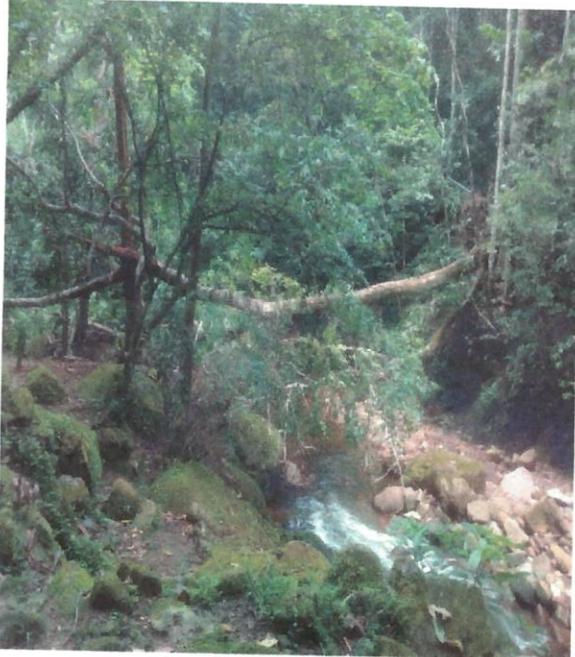
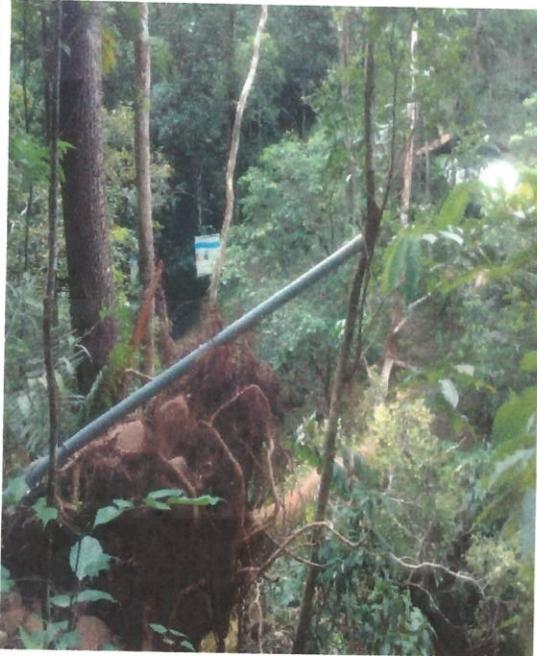
Imágenes N° 032, 033, 034 y 035: Árbol caído por desprendimiento a efectos de los derrumbes y que este a su vez ha afectado a una tubería de alimentación de la captación de 6", el árbol está ubicado frente a la caseta de guardianía.

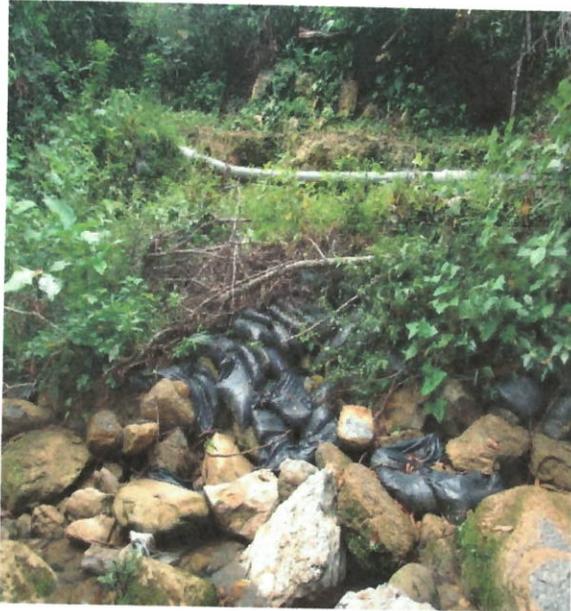
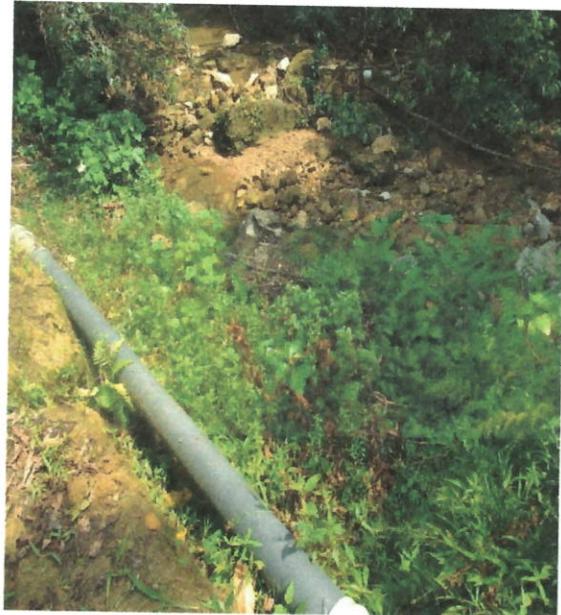
Imágenes N° 036 y 037: Derrumbe de la línea de conducción ubicado a 300 metros del desarenador de la captación Shuchshuyacu.

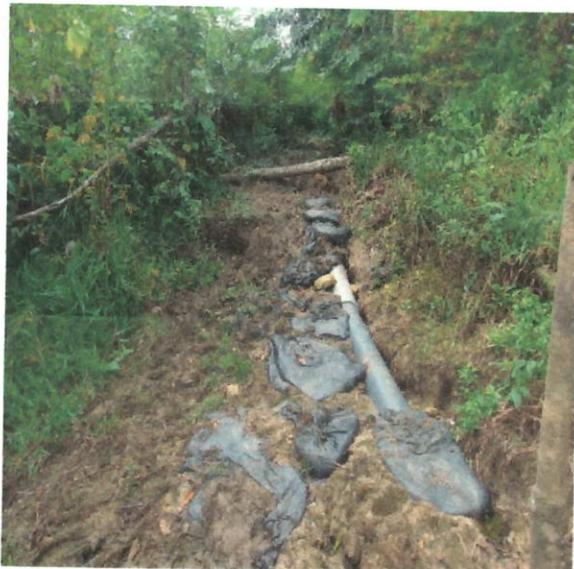
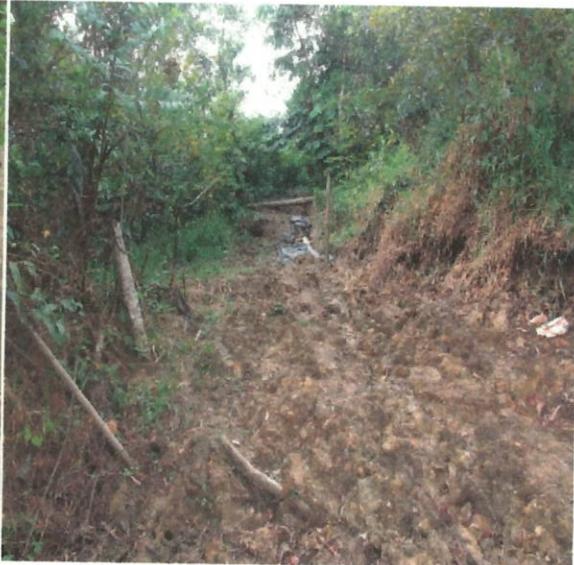
Imágenes N° 038, 39: Derrumbe/deslizamiento y hundimiento de la línea de conducción ubicado en el terreno del señor Ángel Sangama.

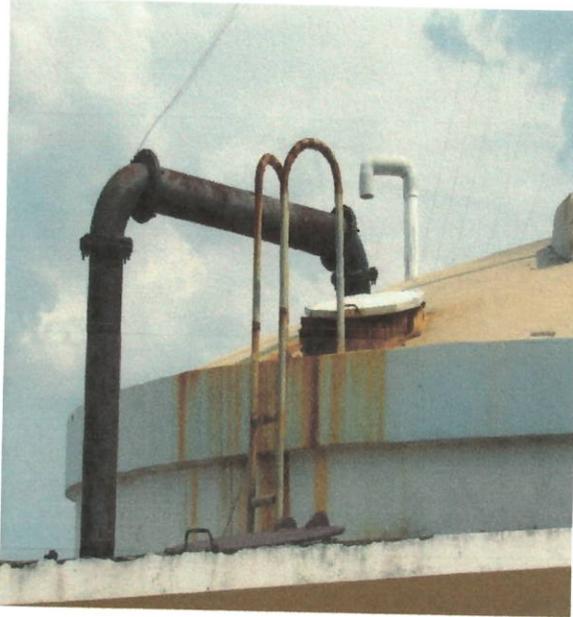
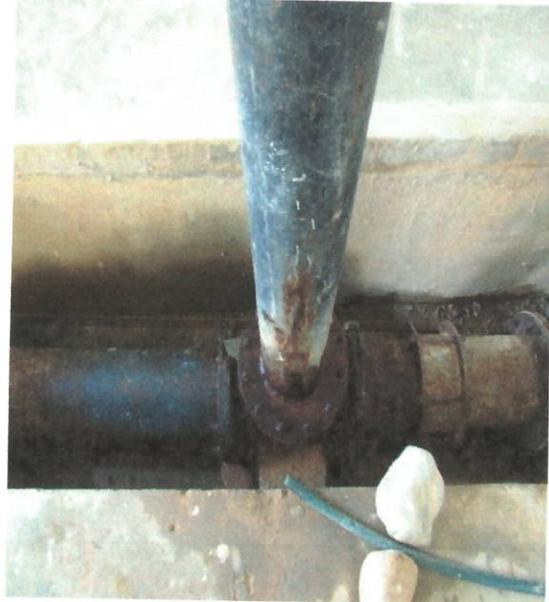
Imágenes N° 040 y 041: Tapa de la cúpula totalmente del reservorio de 500 m3 totalmente oxidada este abastece a la localidad de Lamas. Asimismo, parte de la tubería esta oxidada.

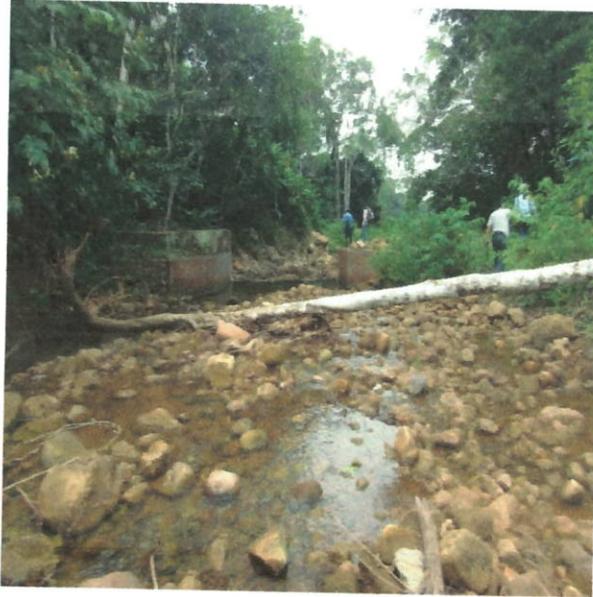
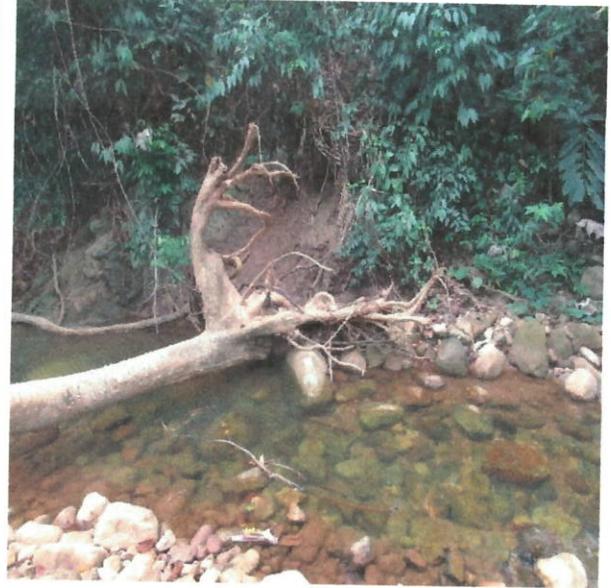
Imágenes N° 044 y 045: Desprendimiento de un árbol de gran tamaño, 3 metros de distancia de la captación Amiño

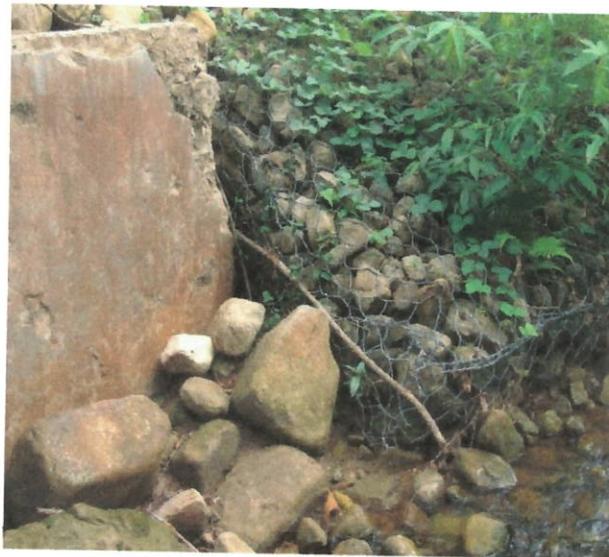
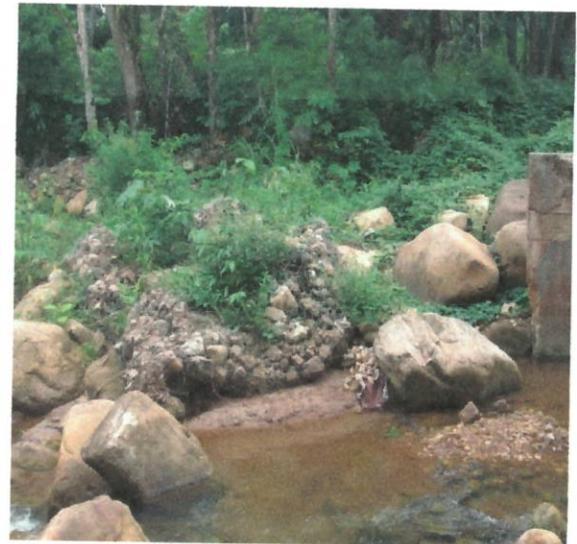
Imágenes N° 046 y 047: Los gaviones existentes como defensa ribereña están en mal estado, haciendo que la captación se vuelva más vulnerable por inundación fluvial.

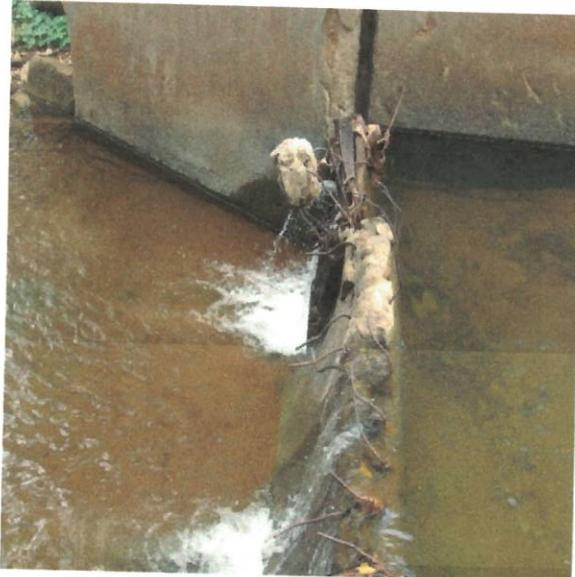
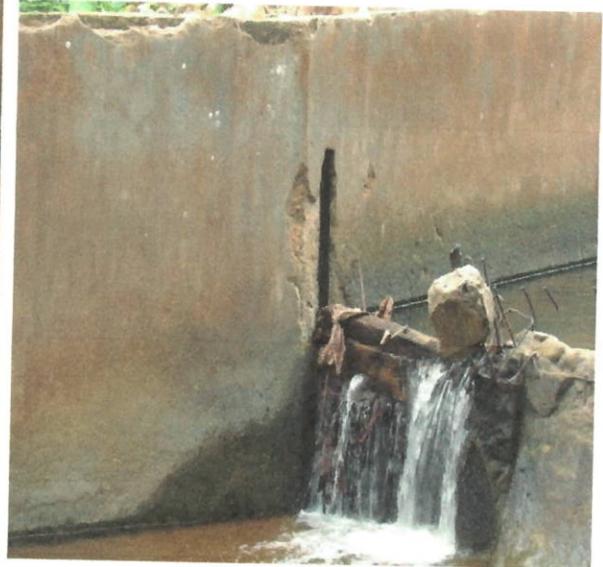
Imágenes N° 048 y 049: la reja de la captación está en mal estado, la madera se encuentra deteriorada

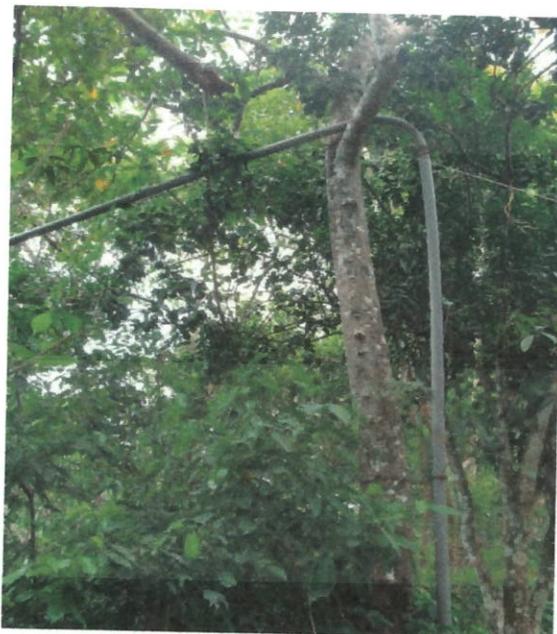
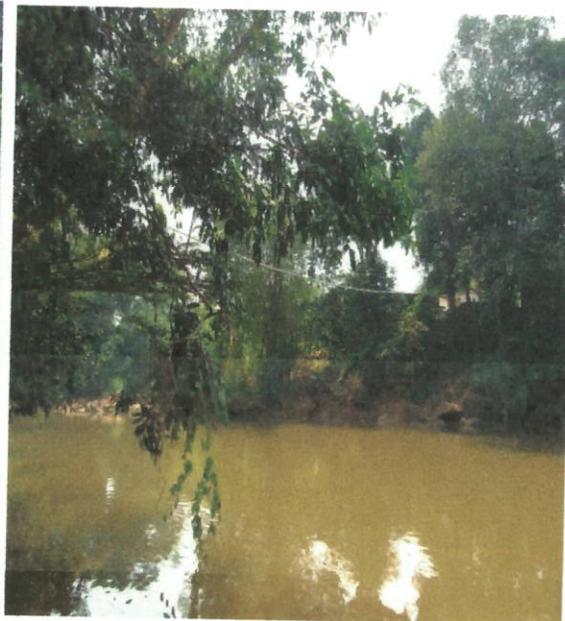
Imágenes N° 050, 051: Los pases aéreos están sujetos en arboles a ambos lados, no están sujetas a columnas como base.

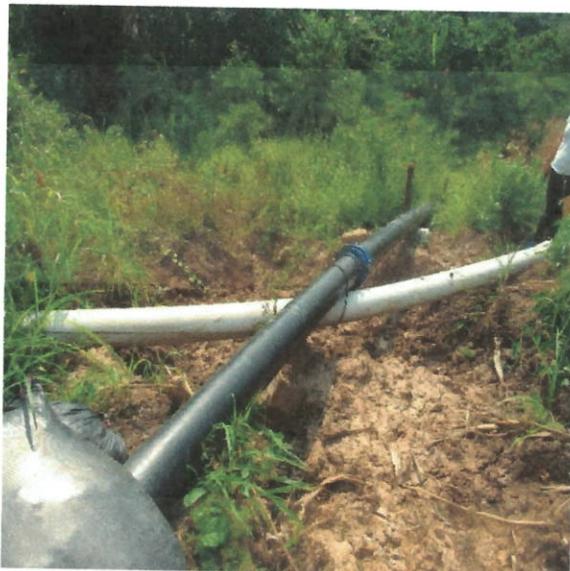
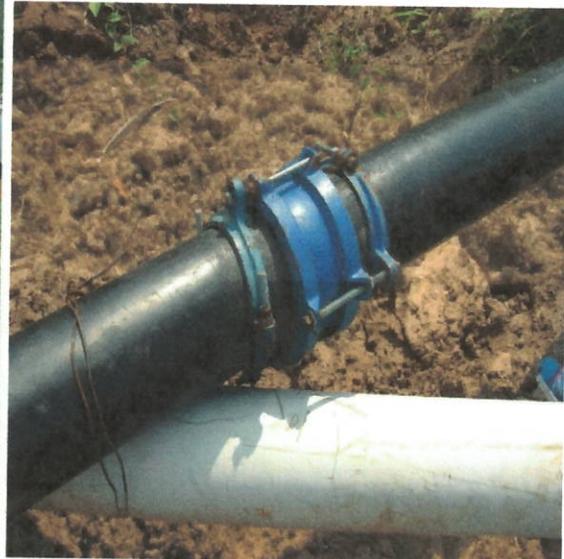
Imágenes N° 052, 053, 054 y 055: Tuberías de distintos puntos de la línea de conducción
Amiño afectados, por derrumbes, deslizamientos y hundimientos

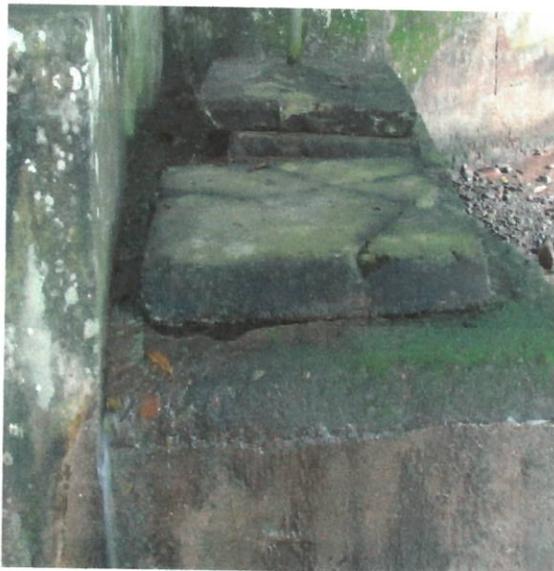
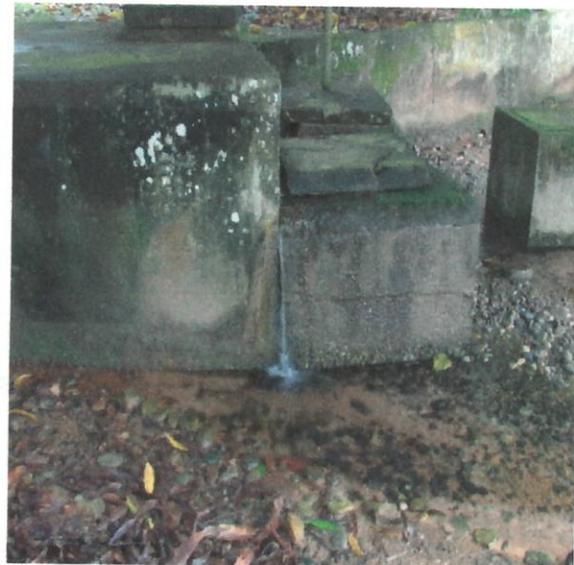
Imágenes N° 058 y 059: Estructura de la captación Valencia II con filtraciones

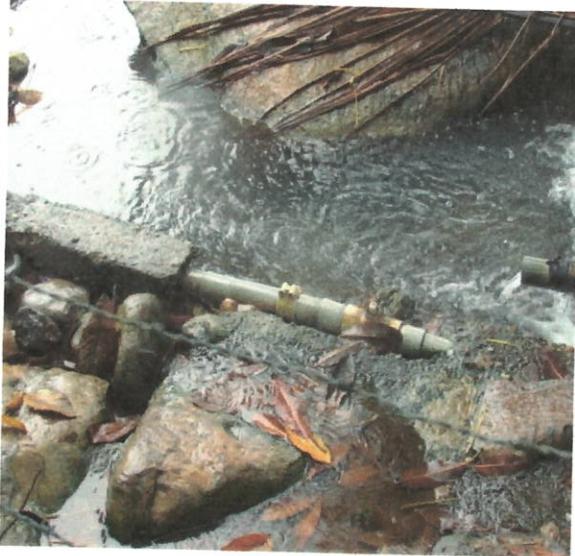
Imágenes N° 060 y 061: Tubería de la captación Baños en mal estado. Infraestructura de la caseta de válvulas del reservorio 1100 m3, se encuentra en pésimas condiciones, a punto de colapsar

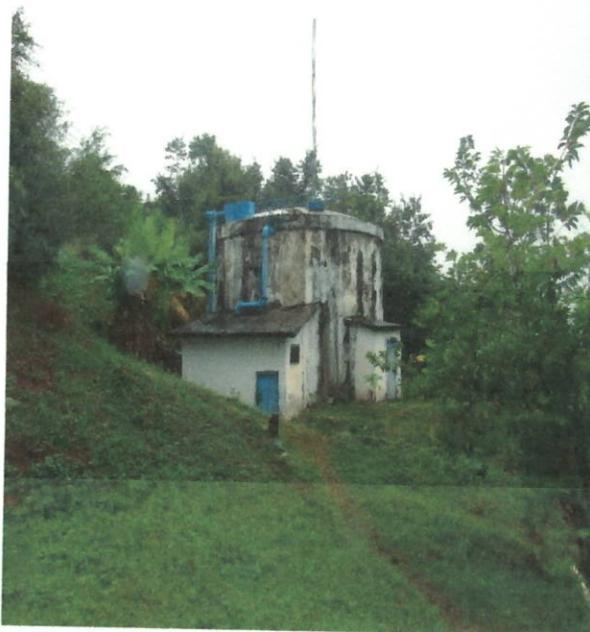
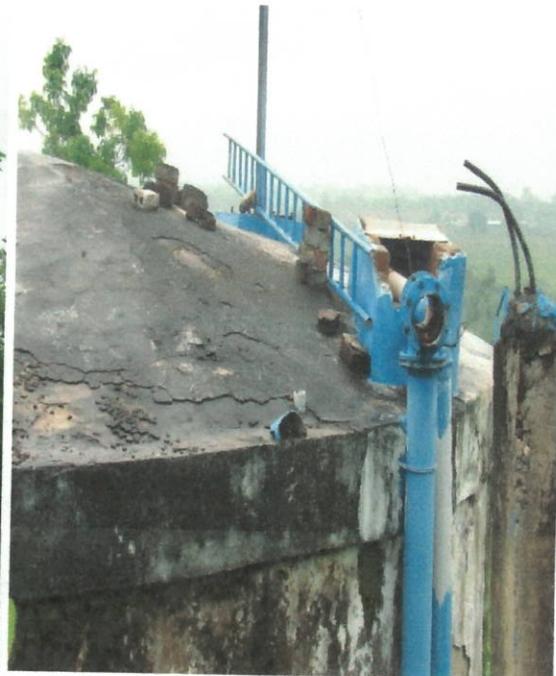
Imágenes N° 061 y 062: Reservorio más antiguo que abastece a la localidad de Bellavista, está en malas condiciones, trabajadores sugieren se deje de usarlo y construir uno en remplazo por tener una antigüedad considerable, gran parte de la infraestructura está en pésimas condiciones

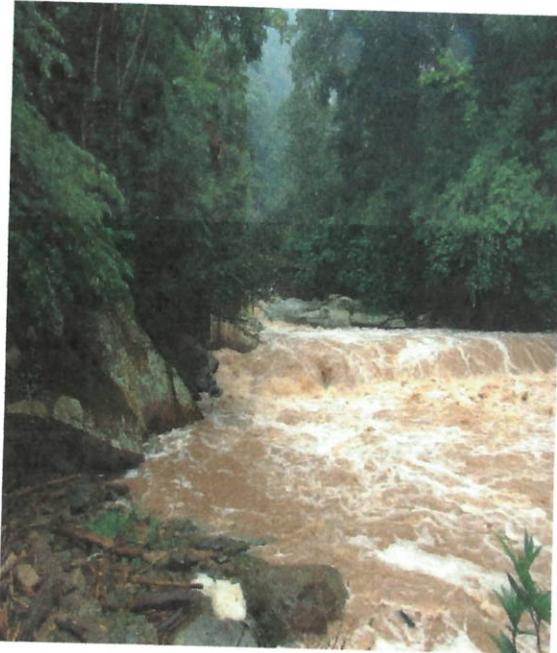
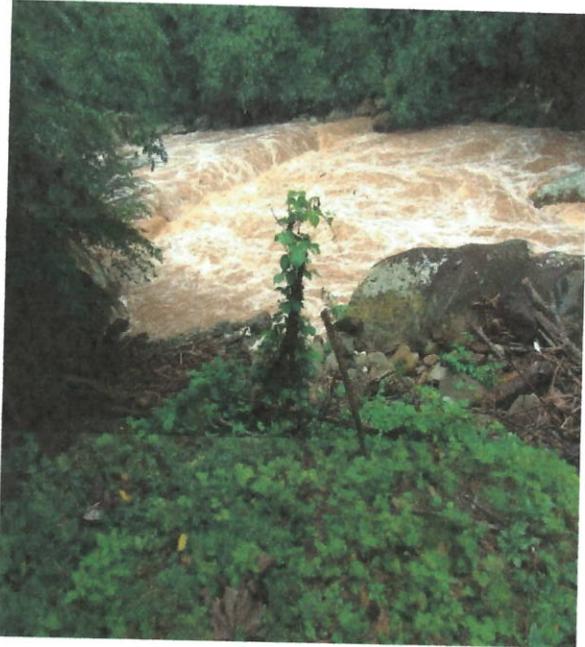
Imágenes N° 063 y 064: Creciente del río Shima y sobre pasa el limite donde está ubicado la captación

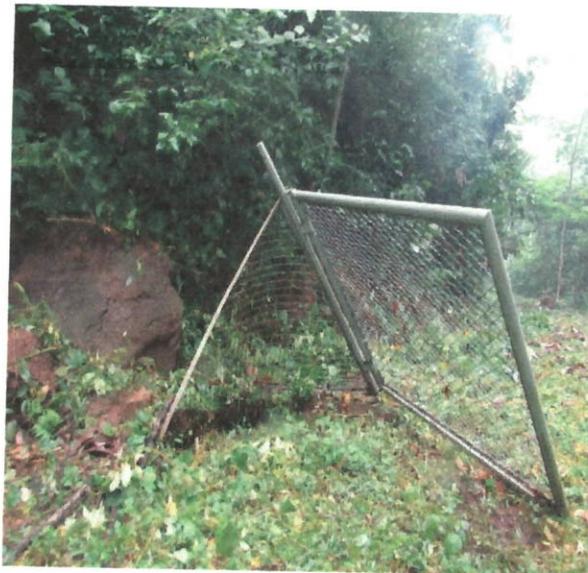
Imágenes N° 065 y 066: Infraestructura de la captación Shima afectados por derrumbes de árboles, deslizamiento de tierra y roca.

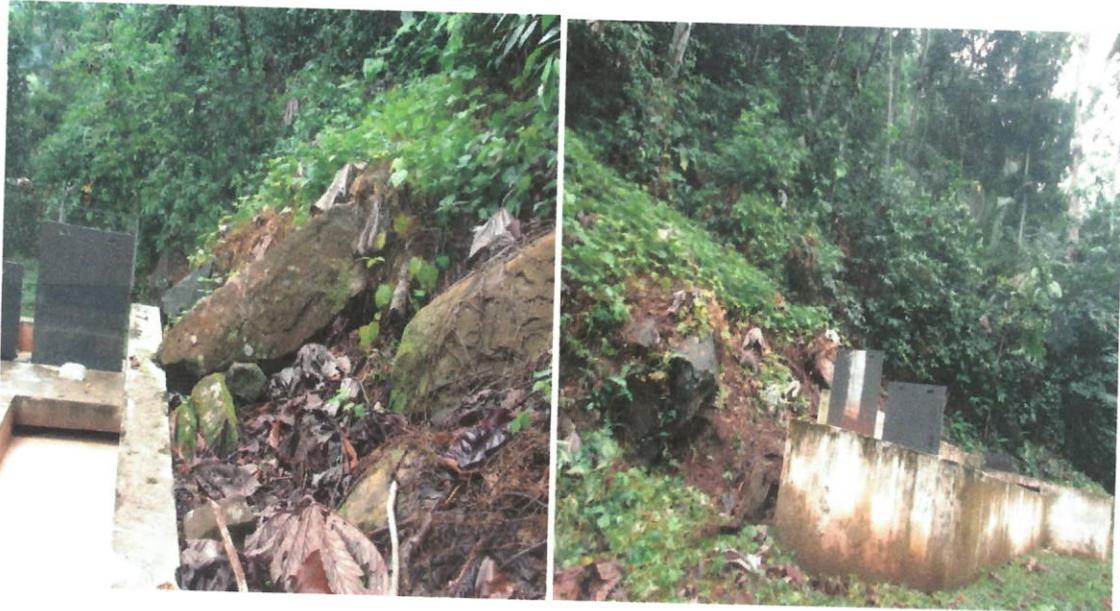
Imágenes N° 067 y 068: Desarenador afectado por derrumbes y deslizamientos de rocas a consecuencia de la inestabilidad del terreno y las lluvias intensas.

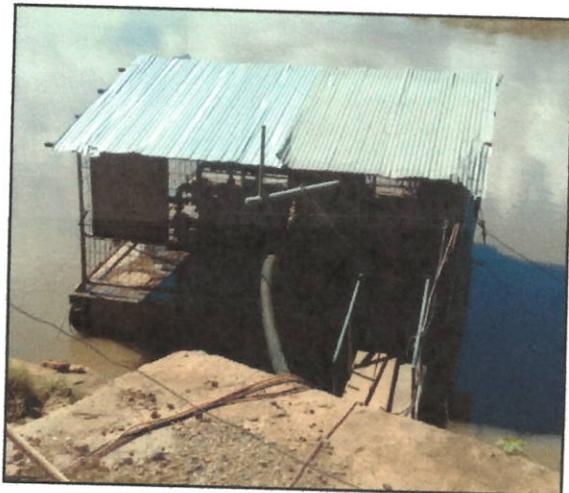
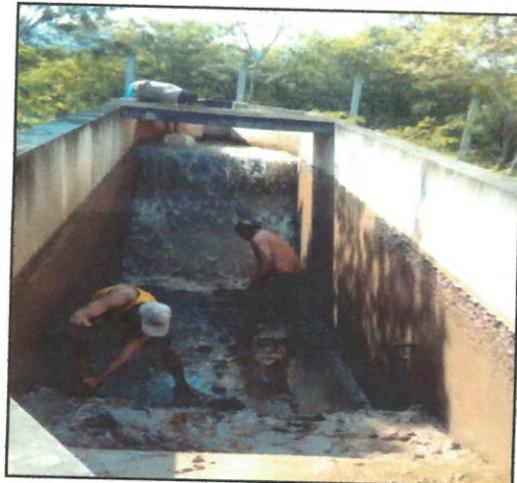
Imágenes N° 069 y 070: Caseta de bombeo que constantemente está expuesto a inundaciones, desarenador de la ptap, este tiene grandes agrietamientos y colapsa constantemente por la alta turbiedad.
