RESOLUCIÓN DE GERENCIA GENERAL

N° 106-2019-EMAPA-SM-SA-GG

ANALISIS DE VULNERABILIDAD DE LA EPS EMAPA SAN MARTIN S.A

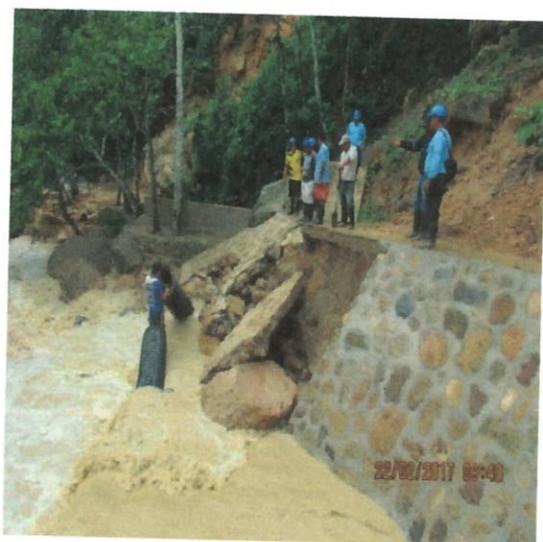
Imagen N° 004: Deslizamiento de la ribera de la quebrada Ahuashiyacu, ubicada antes de llegar al desarenador.

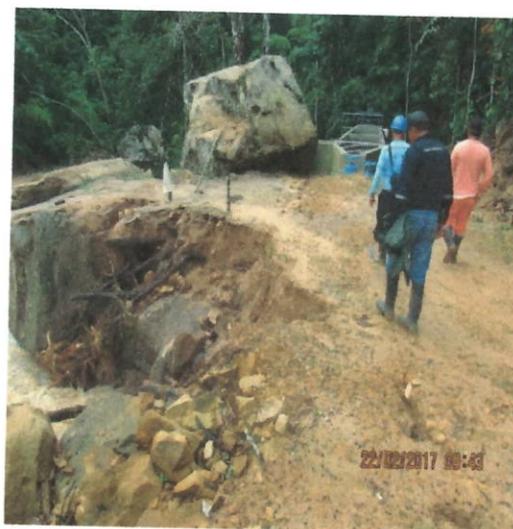
Imagenes N° 005 y 006: Erosión en el muro de protección que separa la quebrada Maronilla y la quebrada de Ahuashiyacu causado por las constantes crecidas del río y el aumento considerable del caudal de ambas quebradas, y Erosión de los gaviones y pérdidas del material de protección de los mismos.

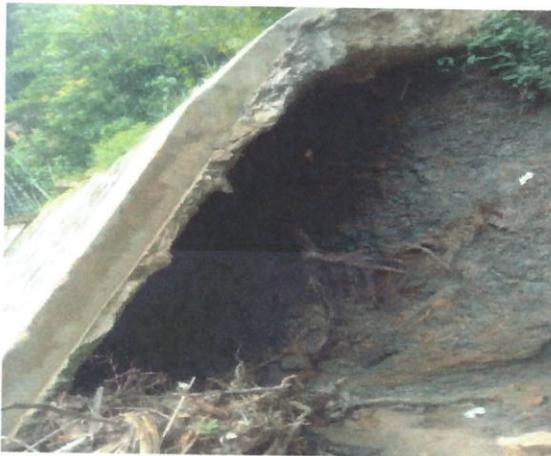
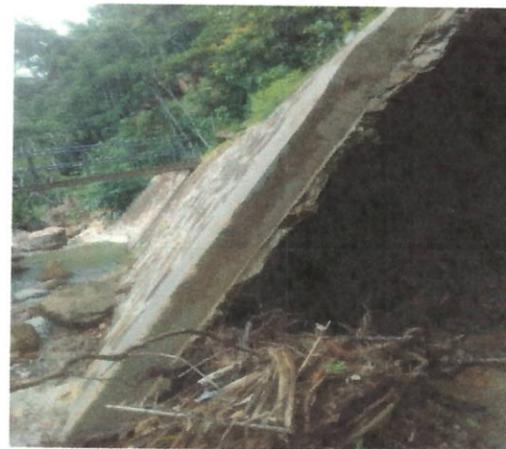
Imagenes N° 007 y 008: Erosión en las estructuras de la captación de Ahuashiyacu ocasionado por la crecida de la quebrada Ahuashiyacu

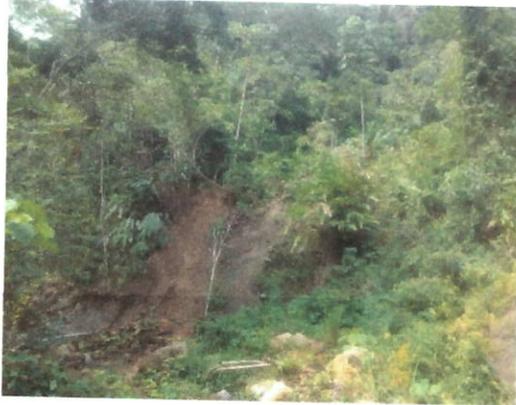
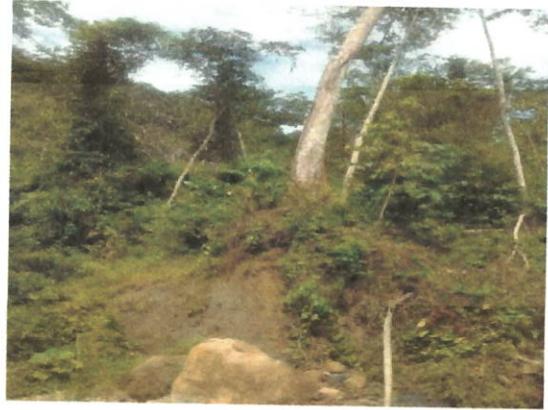
Imágenes N° 009 y 010: Derrumbe en la zona de la captación de Ahuashiyacu, lugar que queda adyacente al desarenador y Árbol a punto de colapsar por derrumbe, queda adyacente al lado derecho del desarenador de Ahuashiyacu

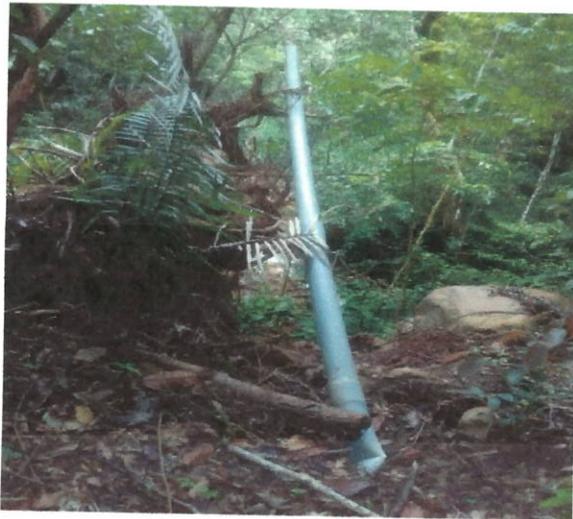
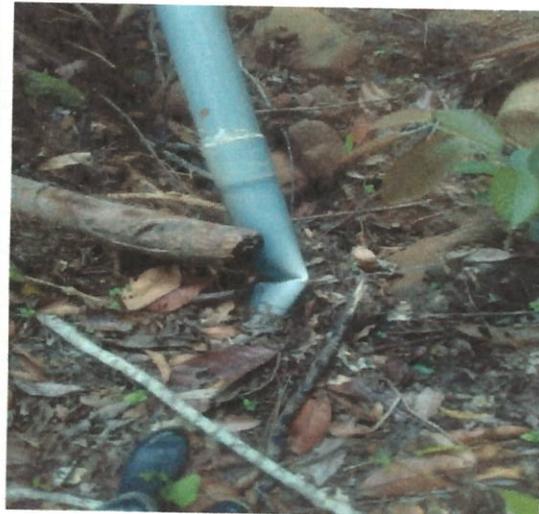
Imágenes N° 032, 033, 034 y 035: Árbol caído por desprendimiento a efectos de los derrumbes y que este a su vez ha afectado a una tubería de alimentación de la captación de 6", el árbol está ubicado frente a la caseta de guardianía.

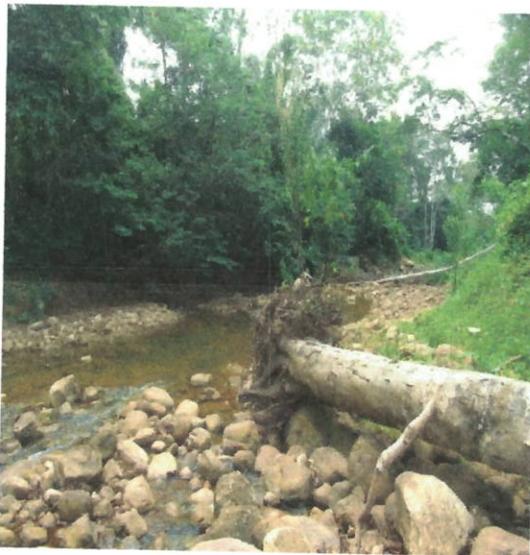
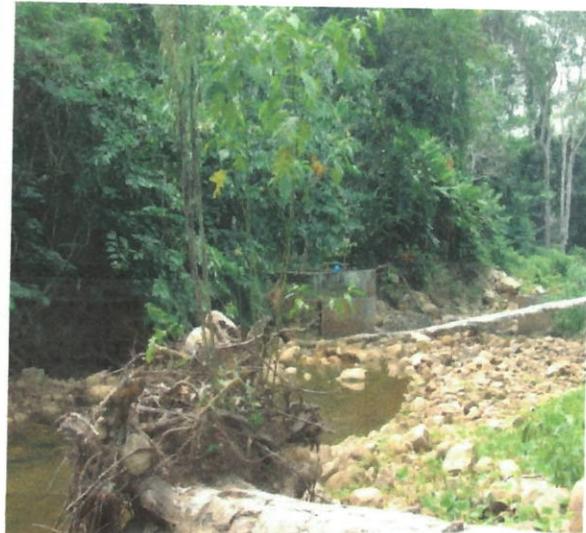
Imágenes N° 042 y 043: Desprendimiento de un árbol de gran tamaño, 6 metros de distancia de la captación Amiño

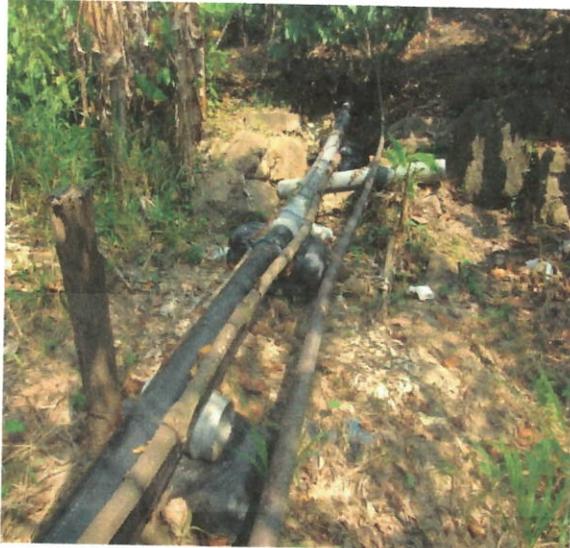
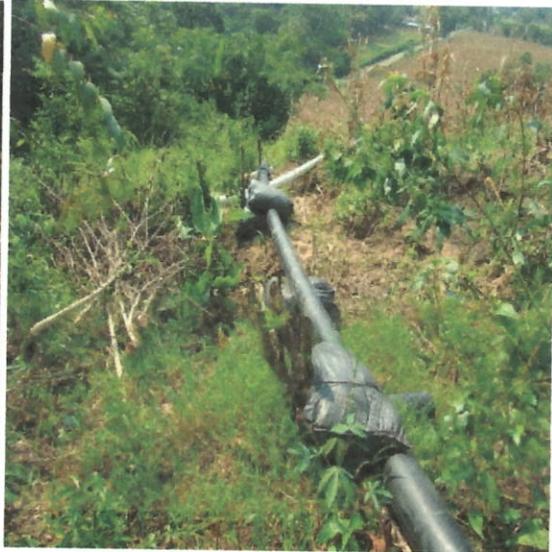
Imágenes N° 052, 053, 054 y 055: Tuberías de distintos puntos de la línea de conducción
Amiño afectados, por derrumbes, deslizamientos y hundimientos

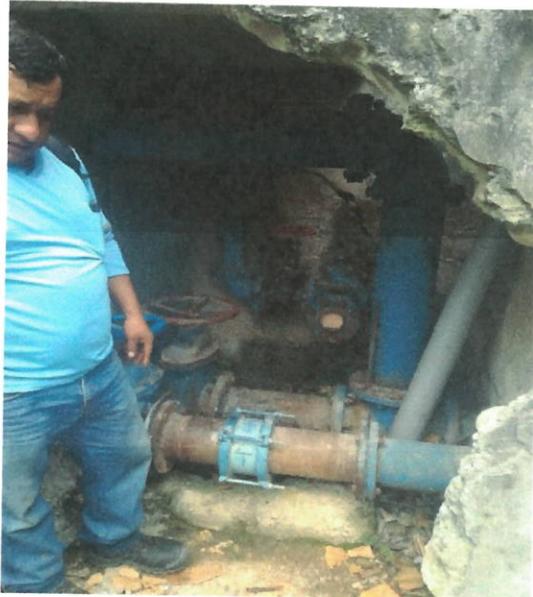
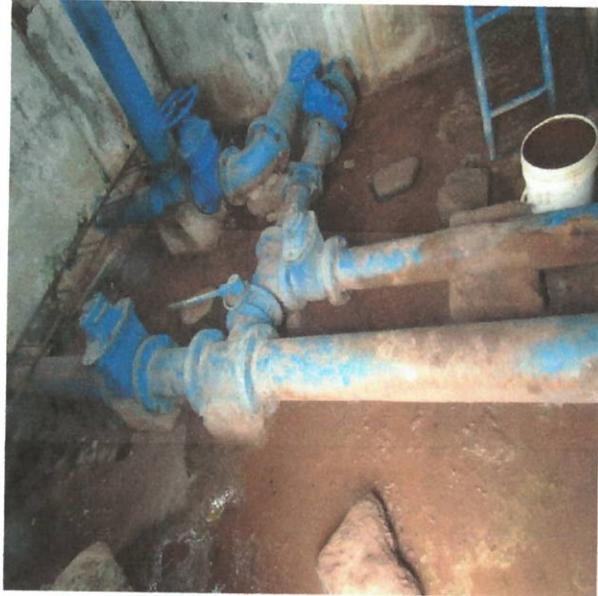
Imágenes N° 056 y 057: Estructura del reservorio 1100 m3 de la localidad de Bellavista

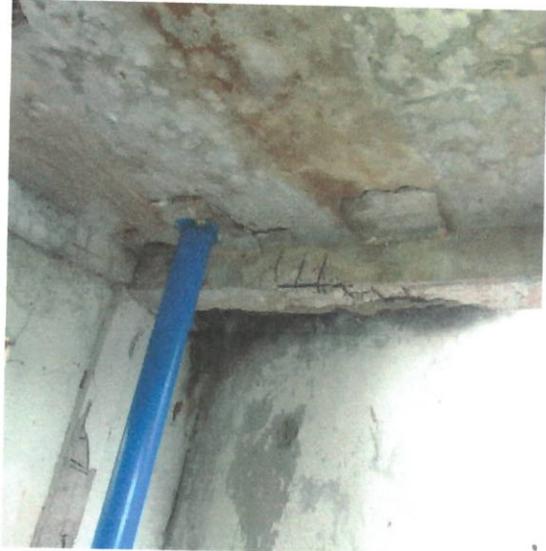
Imágenes N° 060 y 061: Tubería de la captación Baños en mal estado. Infraestructura de la caseta de válvulas del reservorio 1100 m3, se encuentra en pésimas condiciones, a punto de colapsar

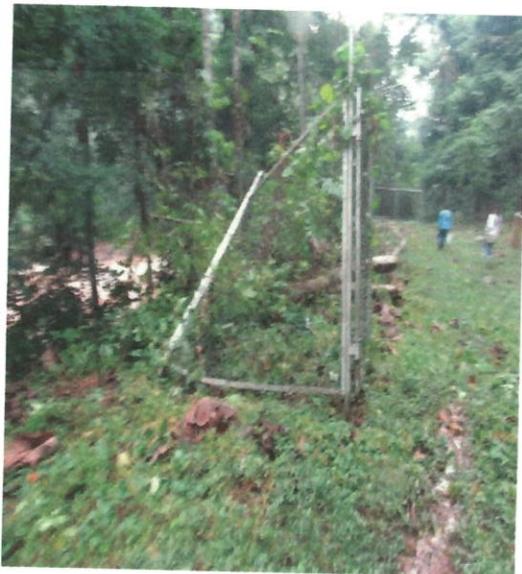
COMPONENTE	ANTIGÜEDAD	ESTADO FISICO/PROBLEMAS QUE PRESENTA	DESCRIP. FISICO LUGAR DE UBICACION	OPERACIÓN Y MANTENIMIENTO	RESILIENCIA
Captación Shima	Data del año 2010	Tiene pequeños agrietamientos la estructura, la cavidad de la caja de reunión es un pequeña, no tiene escalera	Coordenadas UTM E = 297676.54 N = 9237005.38 ubicada en la margen derecha del río Shima a 395,99m de altitud y a 6.6Km de la planta de tratamiento	El personal está a cargo de su operación y mantenimiento cada 8 horas	ALTA
Desarenador	Data del año 1997		Esta ubicado a 50 m de la captación de Shima a 4 m	El personal está a cargo de operación y su	ALTA

Imágenes N° 065 y 066: Infraestructura de la captación Shima afectados por derrumbes de árboles, deslizamiento de tierra y roca.

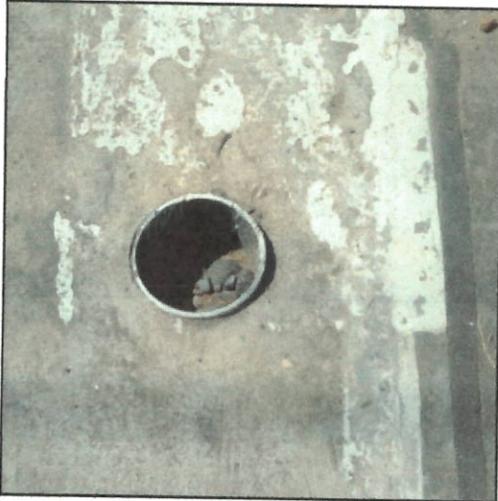
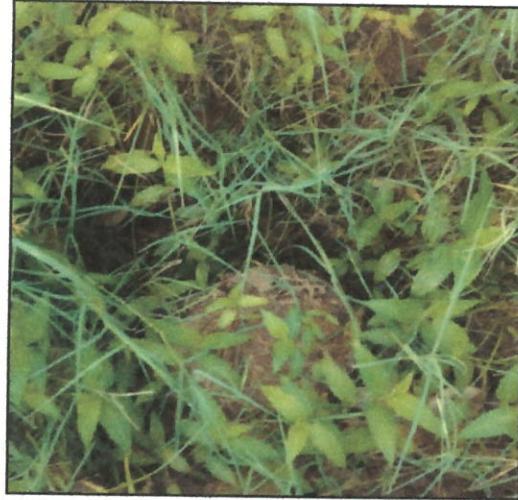
Imágenes N° 071 y 072: Red de distribución colapsada después de una inundación, así mismo la válvula de purga.

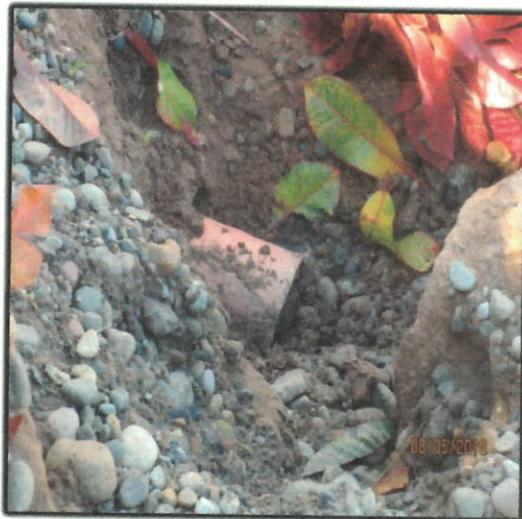
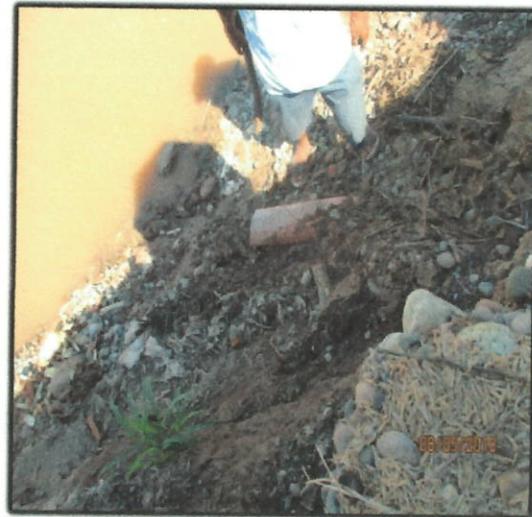
Imágenes N° 073 y 074: tubería que se encuentra cerca al río Huallaga de la localidad de san Cristóbal colapsada después de una creciente.

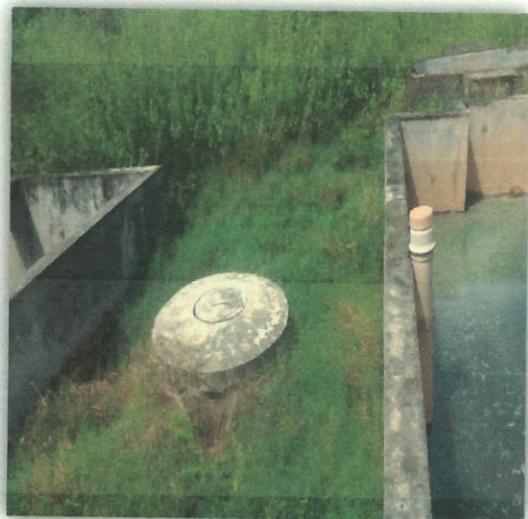
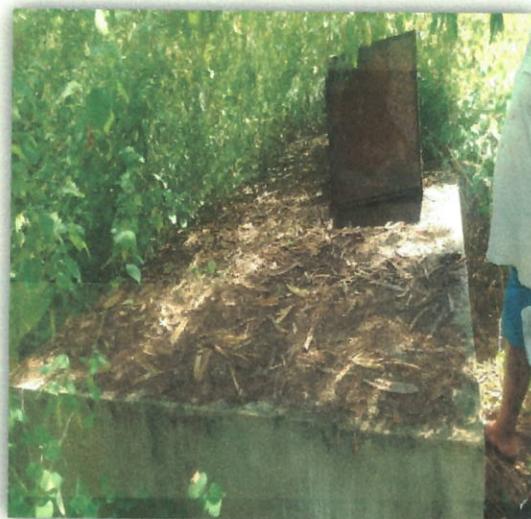
Redes de alcantarillado sanitario y planta de tratamiento de agua residual	No hay data	La localidad de Shimbillo cuenta con una ptar y esta se encuentra funcionando deficientemente porque no está cumpliendo con su función, esto debido a que se encuentra descuidada y no cuenta con ningún tipo de mantenimiento. Sin embargo, el resto de las localidades solo utilizan pozos sépticos	Ubicada en las coordenadas de la ptar Shimbillo E: 0353052 Y: 9245404	No hay mantenimiento	MEDIA
--	-------------	---	---	----------------------	-------

Imágenes N° 075 y 076: PTAR y desarenador de la localidad de Shimbillo colapsado y llenos de malezas.
