OTASS

EMAPA SAN MARTÍN S.A.

**PLAN MAESTRO
OPTIMIZADO**

PLAN MAESTRO OPTIMIZADO 2019-2048

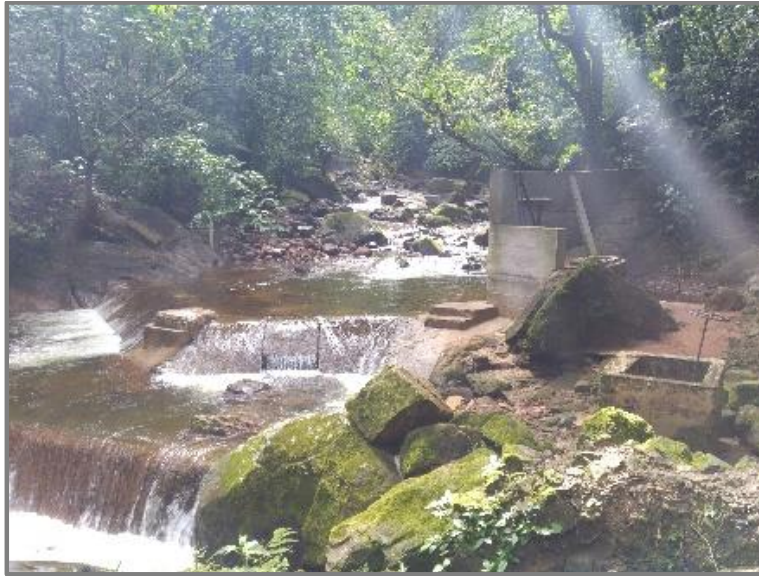
Imagen N° 2: Vista de del río Cachiyacu

Ubicada en las coordenadas Norte: 9291112; Este: 346949, desemboca en el río Cumbaza, pertenece al distrito San Antonio. El caudal autorizado es de 260 l/s, sin embargo, actualmente se capta con un caudal entre 135 a 160 l/s. La Municipalidad Provincial de San Martín, actualmente viene ejecutando el proyecto de ampliación de la línea de conducción, Planta de Tratamiento y nuevo reservorio, que permitirá explotar adicionalmente 100 l/s, de modo que se pueda aprovechar el caudal autorizado.

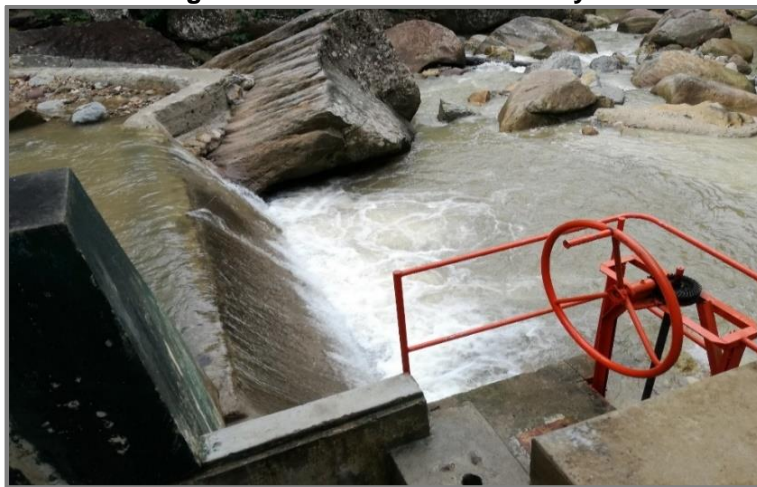
Imagen N° 4: Vista del río Ahuashiyacu

Esta fuente está ubicada entre las coordenadas: Norte: 9283654, Este: 43800, en el distrito de La Banda de Shilcayo. El caudal autorizado es de 120 l/s según la resolución N°407-2013 de la Autoridad Nacional del Agua.

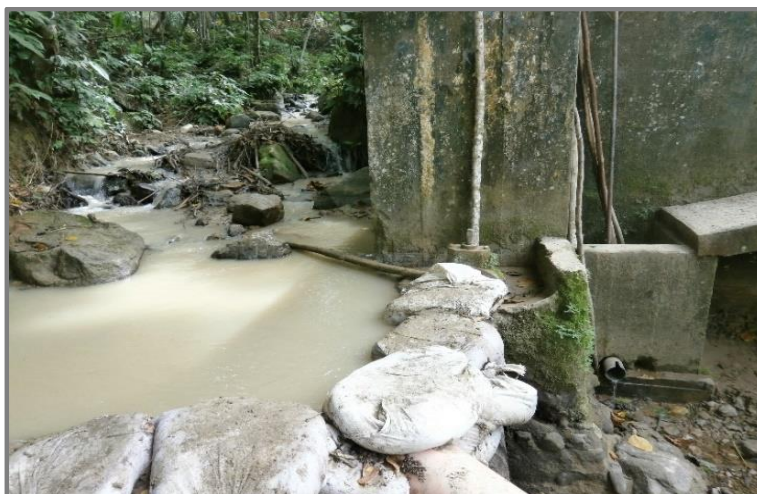
Imagen N° 5: Vista del riesgo de contaminación de la captación Ahuashiyacu

Esta fuente también es amenazada de contaminación por la descarga de aguas residuales de una granja avícola en la parte alta de la quebrada de Maronilla. La Municipalidad de San Martín construyó un muro de encausamiento para que el vertimiento se realice después de la captación, tal como se observa en la siguiente imagen:

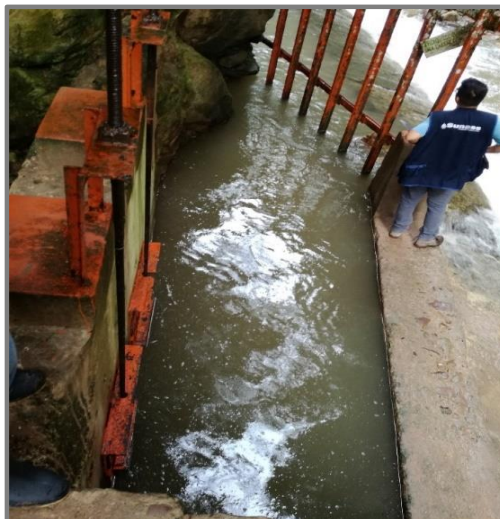
Imagen N° 6: Vista de la captación Shilcayo

La estructura de captación está conformada por un dique con su respectivo vertedero de rebose y un canal lateral de encauzamiento con una compuerta para represar el agua y hacer la limpieza; el agua ingresa mediante 2 ventanas con rejillas y malla metálica de 0.40x0.65m con sus respectivas compuertas, luego pasa a una cámara de concreto sigue un túnel de 13 m de largo, 1.60m de altura y 0.80m de ancho, hasta una cámara de captación de concreto en paralelo con su canastilla de bronce. Tiene más de 50 años de antigüedad, construida en el año de 1965, se encuentra en estado regular, se observa deterioro en el dique de represamiento, con presencia de cangrejeras que dejan pasar el agua, por lo que en época de estiaje no es posible captar los 120 l/s. Según información del Área de Producción en los meses de agosto y septiembre del año 2006 y 2007 se registró caudal de llegada a la planta de tratamiento Shilcayo era de 98 l/s.

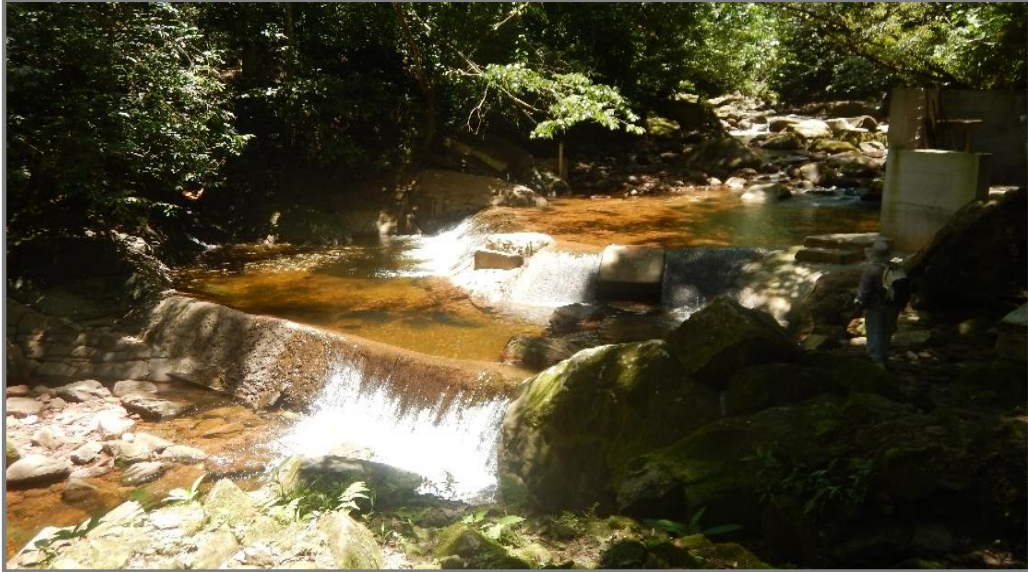
Imagen N° 7: Vista de la captación Cachiyacu

Está ubicada a 11.00 km. de la planta de tratamiento, en la margen izquierda de la quebrada Cachiyacu, en la cota de 437msnm. Es una estructura lateral de concreto armado, conformado por su dique con su vertedero de rebose y compuerta metálica para desagüe y limpieza, tiene una caja de captación de 2.00m de largo, 1.80m de ancho y 1.50m de alto; está diseñada para captar 160 l/s. Fue construida en el año de 1993 y rehabilitada con Fondos del Ministerio de Vivienda – Fenómeno del niño en el año 2016, tiene una antigüedad de 26 años, se encuentra en buen estado de conservación.

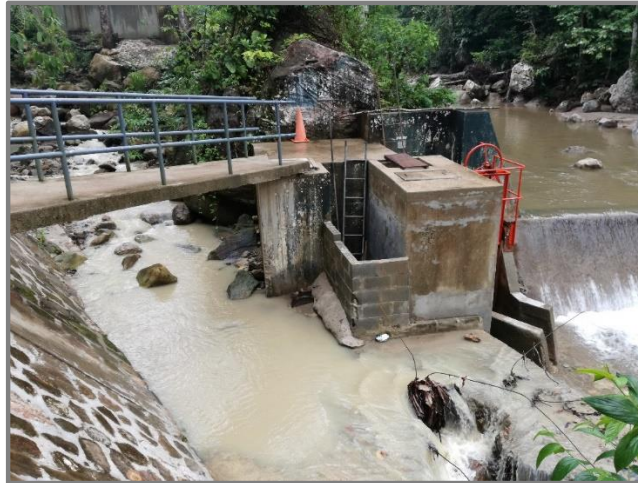
Imagen N° 8: Vista de la captación Ahuashiyacu

Junto a la estructura de captación aguas abajo desemboca la quebrada Maronilla, la misma que se encuentra con elevada contaminación por descargas de desagües de granjas de aves de corral y ganado porcino; cuando se presenta crecientes de esta quebrada se desborda descargando sus aguas arriba de la captación, generando peligro de contaminación al agua que se capta.

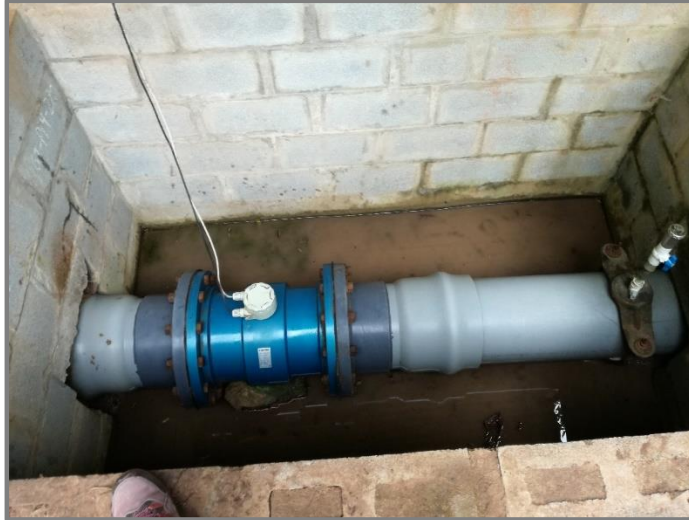
Imagen N° 9: Vista de la línea de conducción de Shilcayo

La línea de conducción une los componentes siguientes: captación – desarenador - predecantador; este último ubicado en el ingreso a la PTAP Shilcayo. Tiene una capacidad de conducción entre 60 y 68 l/s.

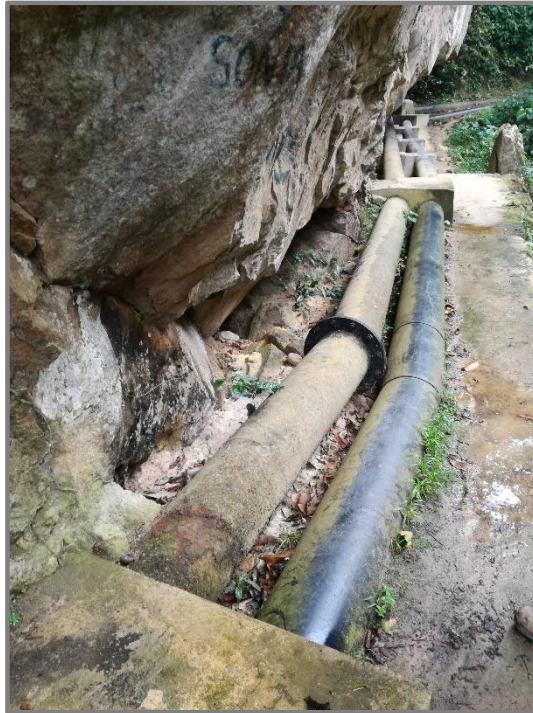
Imagen N° 10: Vista de la línea de conducción de Ahuashiyacu

Comprende el tramo entre el desarenador y la PTAP Ahuashiyacu, tiene una longitud de 2400 m con dos líneas paralelas; la línea antigua tiene una antigüedad de 24 años instalada en el año de 1995 consta de un tramo de 150m de tubería de acero 14" de diámetro, y un segundo tramo de 2150 m de tubería paralela de PVC A-7.5 de 14" de diámetro, además cuenta con 13 válvulas de aire y 15 válvulas de purga. La línea nueva tiene una antigüedad de 3 años instalada en el año de 2016 consta de un tramo de 150m de tubería de HDPE 350 mm de diámetro, y un segundo tramo de 2150 m de tubería paralela de PVC A-10 de 350 mm de diámetro, además cuenta con 13 válvulas de aire y 15 válvulas de purga. La capacidad de conducción entre ambas líneas oscila de 120-127 l/s ., su estado de conservación es regular y bueno.

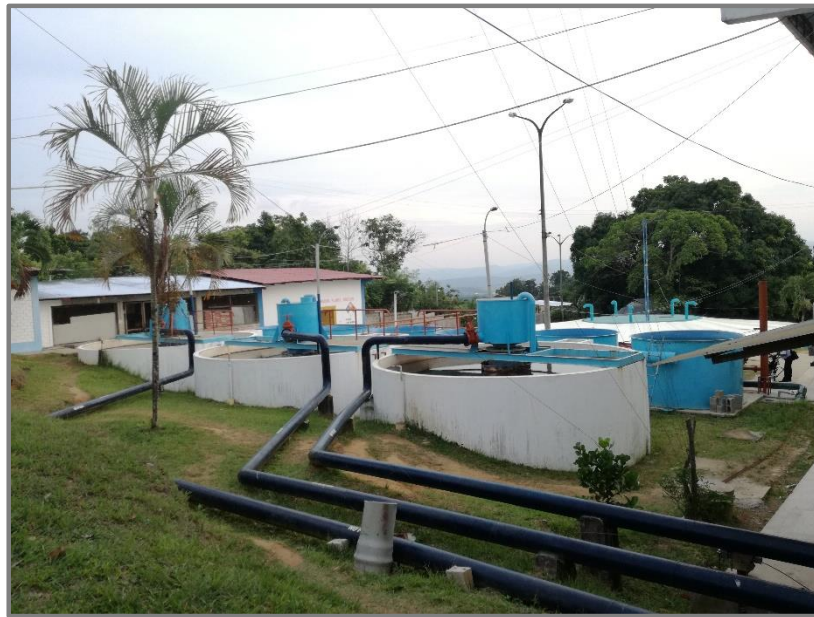
Imagen N° 11: Vista de la PTAP Shilcayo

Decantadores. - En la planta N° 1, se tiene 3 decantadores tipo Pulsator marca DEGREMONT de 6 m de diámetro y 3 m de altura. En estos componentes se realiza la floculación y decantación con una capacidad para tratar 20 l/s. cada una. La antigüedad de estos componentes de 52 años, se encuentran en mal estado. En la actualidad vienen funcionando como decantadores simples ya que el sistema de pulsador se encuentra inoperativo; la columna central del pulsador es de fierro laminado, encontrándose totalmente corroída; las tuberías de extracción de lodos se encuentran deterioradas, además no cuenta con instalación de control automático de purgas de lodo (electroválvulas); el sistema de tranquilizadores; las vigas de acero para soporte de pulsadores y plataforma de operación se encuentran totalmente corroídas.

En la planta N° 2, se tiene 01 un decantador, pulsator, marca DEGREMONT de 10m. de diámetro y 3m. de altura. En este componente se realiza la floculación y decantación con una capacidad para tratar 60 l/s. Esta estructura tiene una antigüedad de 38 años; se encuentra en regular estado de mantenimiento. En la actualidad viene funcionando como decantador simple ya que el sistema de pulsador se encuentra inoperativo; el conducto de distribución de agua para floculación se encuentra totalmente corroído; las boyas de regulación de presión de agua filtrada se encuentran inoperativas.

Filtros. - Los filtros son de flujo descendente tipo AQUAZUR, marca DEGREMONT, metálicas con 3.10m. de diámetro, 1.90m de alto y una capacidad de 14.25m³ cada una, el falso fondo está constituido por 360 boquillas Degremont; el lecho filtrante es arena con una altura de 0.95m. Se tiene 6 unidades en la planta N° 1 con 52 años de antigüedad y 6 unidades en la planta 2 con 38 años de antigüedad; se encuentran en mal estado; el falso fondo se encuentra corroídos y deteriorado, dejando pasar arena que se acumula en el reservorio; Las boquillas o toberas se encuentran deterioradas; la capa de arena es de 60cm actualmente; la tubería de acero de 8" de diámetro para recolección de agua filtrada se encuentra corroída.

Desinfección. - Cuenta con caseta de Cloración, con muros de ladrillo, columnas y vigas de concreto armado, techo de calamina. Se utiliza 01 clorador de 300lb/24hr, marca Capital Controls, series NXT3000, empleándose el sistema de inyección al vacío; la inyección de cloro se realiza en la caja de reunión de agua filtrada de la planta Shilcayo. Se utilizan botellas de cloro gas de 68 y 900kg. El estado de conservación es regular; no se cuenta con balanzas para el control de consumos de cloro gas.

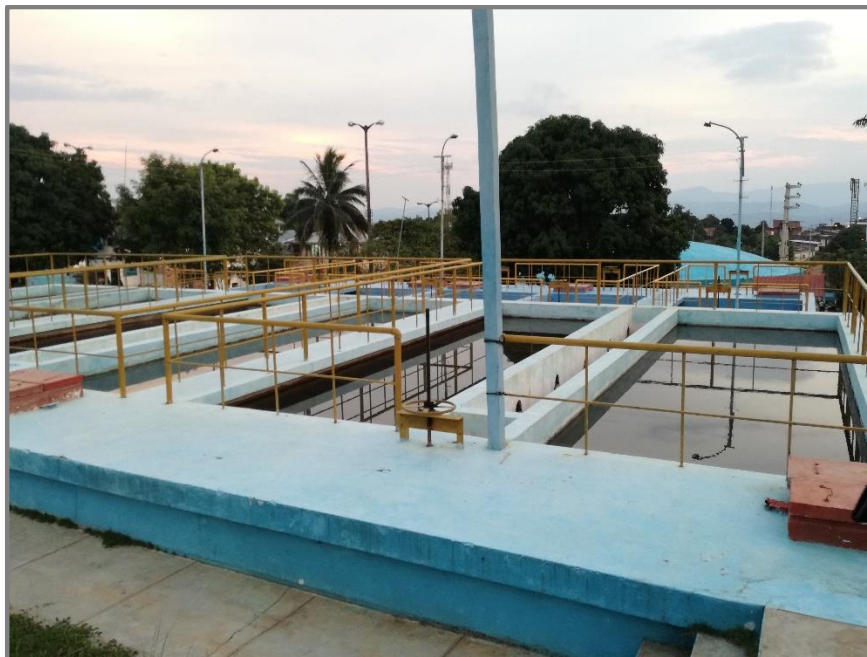
Imagen N° 12: Vista de la PTAP Cachiyacu

Desinfección. - Cuenta con caseta de Cloración, con muros de ladrillo, columnas y vigas de concreto armado, techo de calamina. Se utiliza 01 dosificador de cloro gas de alimentación al vació marca CAPITAL CONTROLS ADVANCE MODELO 480 de 100 lb/24 horas; la inyección del cloro se realiza en la cámara de recolección de agua filtrada y de ahí se distribuye mediante una línea de conducción de agua tratada al reservorio 2,500m³; se utilizan botellas para cloro gas de 68kg. y 900kg. El estado de funcionamiento es regular. No se cuenta con balanzas para el control de consumos de cloro; la caseta es pequeña no alberga al cilindro de 900 kg. el mismo que se encuentra en la parte posterior a la caseta de cloración con un techado de calamina y soportes de madera.

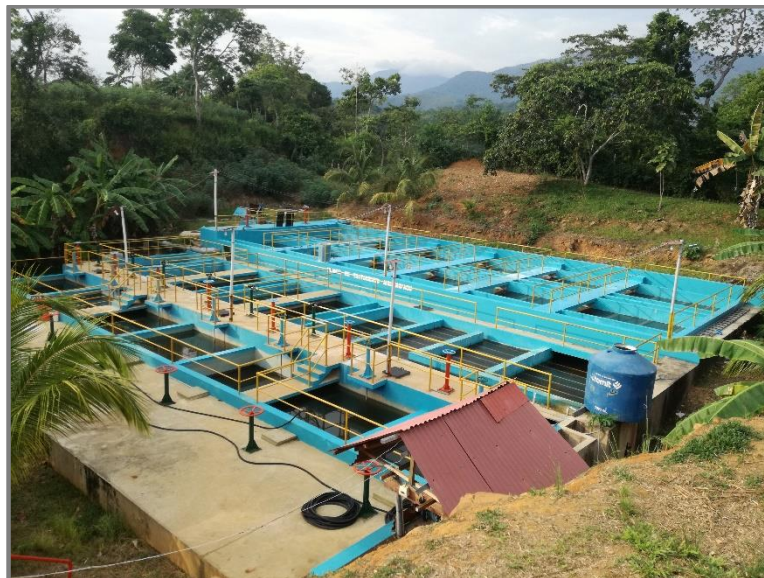
Imagen N° 13: Vista de la PTAP Ahuashiyacu

Desinfección. - Se cuenta con caseta de cloración de concreto armado, se utiliza 01 equipo dosificador de cloro de inyección directa, marca REGAL MODELO 610, de 100lb/24hr., se inyecta cloro gas en la cámara de recolección de agua filtrada; se utiliza botellas de cloro gas de 68kg. El estado de funcionamiento es regular, el equipo clorinador se encuentra en regular estado de funcionamiento, no se cuenta con balanza para control de consumo de cloro.

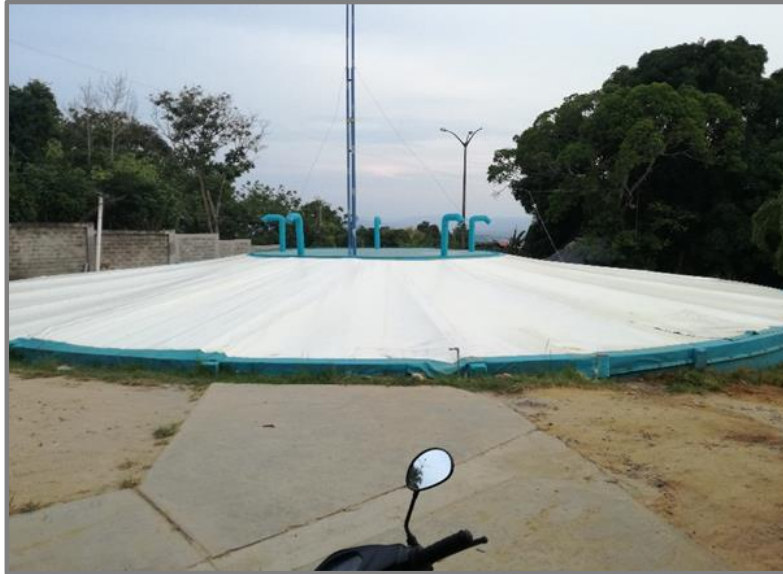
Imagen N° 14: Vista del reservorio R-1256

Esta estructura tiene 54años de antigüedad; puesta en funcionamiento en el año de 1965 y registrado en los activos el 30 de octubre del año 1982; la salida de la tubería de limpia o desagüe se encuentra 30cm sobre el nivel del fondo lo cual hace que se dificulte el proceso de lavado y se pierda gran cantidad de agua en este proceso; no cuenta con caseta de válvulas.

Estación de bombeo Shilcayo.- La estación de bombeo horizontal se ubica en las instalaciones de la planta de tratamiento Shilcayo, adyacente al reservorio R-1256, de donde se bombea hacia el reservorio R-900 ; la construcción es de material noble, se encuentra en buen estado, está equipada con 02 equipos de bombeo con motor eléctrico trifásico, marca Delcrosa, 40 HP de potencia, 1750 rpm y bomba Hidrostal de 60 HP de potencia ,30.00m de altura dinámica, 55 l/s de caudal de bombeo. Tienen una antigüedad e 38 años siendo el estado de funcionamiento regular, teniendo una eficiencia de 65% la bomba 1 y 50 % la bomba 2; tienen una antigüedad de 38 años, con un estado de conservación regular, las tuberías de succión son de acero de 8" encontrándose corroídas, las válvulas de pie en la tubería de succión no cierran herméticamente.

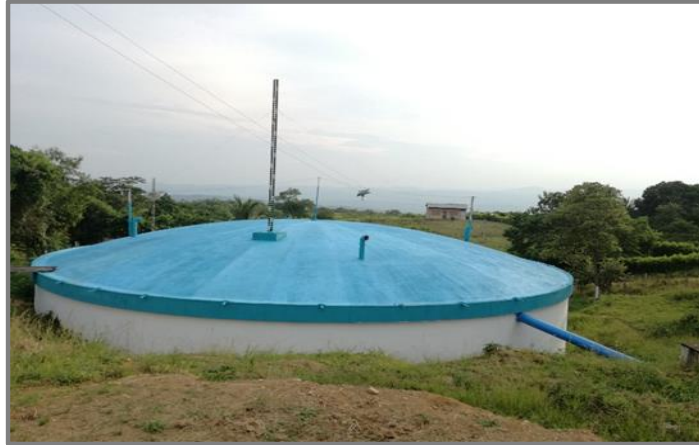
Imagen N° 15: Vista del reservorio R-2800

Reservorio R-2800.- Está ubicado adyacente a la planta de tratamiento Ahuashiyacu, su función es de cabecera. Es de concreto armado semienterrado, con 26.00m. de diámetro, 6.00m. de altura y 2800m³ de capacidad; abastece al sector operacional 7 en forma directa, ya al sector operacional 5 mediante el reservorio R-100. Tiene una antigüedad de 9 años; puesto en funcionamiento en el año 2010, su estado de conservación es bueno considerando su funcionamiento adecuado.

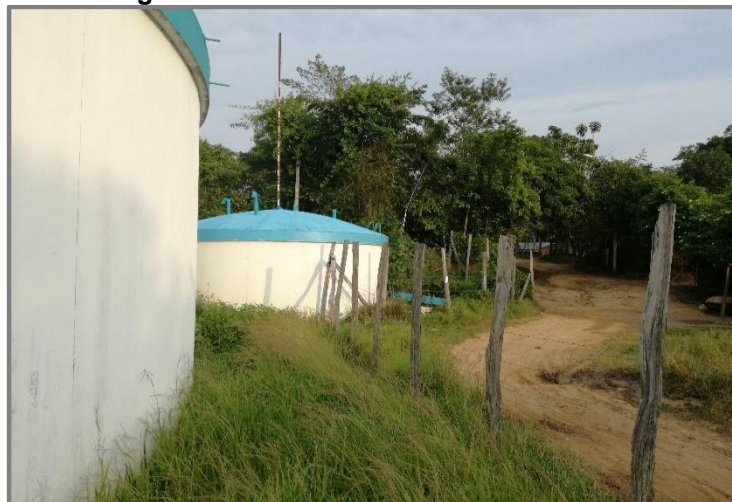
Imagen N° 16: Vista del reservorio R-120

Reservorio R-120.- Está ubicado adyacente a la planta de tratamiento Ahuashiyacu, su función es de cabecera. Es de concreto armado semienterrado, con 6.40m. de diámetro, 4.00m. de altura y 120m³ de capacidad; abastece al sector operacional 6, mediante línea de aducción de 4", el periodo de abastecimiento diario es de 24 horas. Tiene una antigüedad de 15 años; puesto en funcionamiento en el año 2004 su estado de conservación es bueno considerando su funcionamiento adecuado.

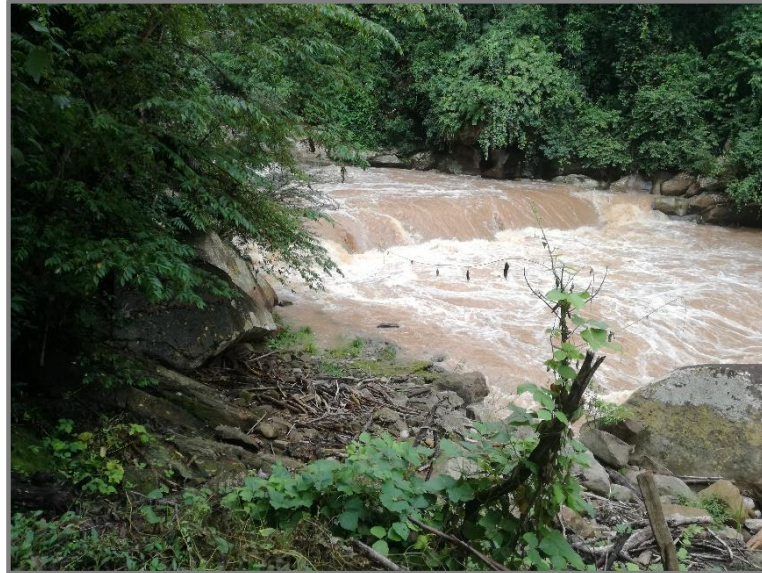
Imagen N° 18: Vista de la captación Shima

Cabe indicar que todos los componentes se encuentran en buen estado y operativos que funcionan sin problemas en épocas normales. Sin embargo, el diseño no es lo apropiado para aprovechar el agua en épocas de estiaje, dado a que las compuertas tienen un mayor nivel al del agua y no permite captar mayor a 20 l/s. En épocas de lluvias el caudal se incrementa hasta sobrepasar el techo de la captación e impide la limpieza y el cierre de compuertas, para evitar el arenamiento. Es decir, la infraestructura fue diseñada sin proyectarse a contingencias de ambos períodos (Lluvias y Sequía).

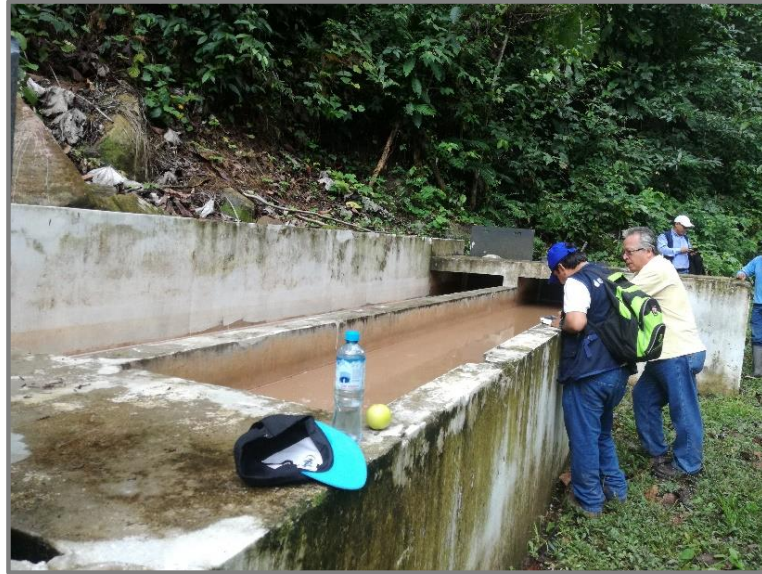
Imagen N° 19: Vista del pretratamiento

Desarenador. - El desarenador está ubicado a 271.40m de la captación, en la cota 392.25 m.s.n.m, es del tipo de lavado continuo compuesto por dos pozas en paralelo, tiene 9.30m. de largo por 1.96m de ancho y 1.80m de profundidad. Siendo el ancho de la sección para cada poza de 0.90m, cuenta con 2 válvulas compuerta de Ø 10" una para cada poza. Tiene una antigüedad de 18 años, su estado de funcionamiento es bueno.

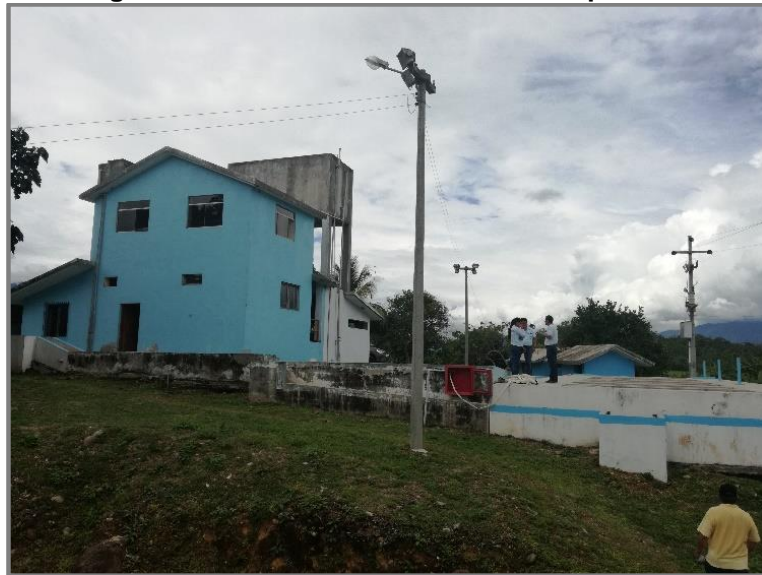
Imagen N° 20: Vista del tratamiento de Saposoa

La Planta de Tratamiento de agua de Saposoa es de tipo convencional de filtración rápida descendente de tasa declinante, se encuentra localizada a unos 4 kilómetros dirección oeste de la Ciudad de Saposoa, está ubicada en la cota 360.76msnm fue diseñada para tratar un caudal de 60 l/s, capacidad de remoción de turbiedad de 1500UNT; dosis máxima de coagulante 75 mg/l., alcalinizante variable – Mezcla Rápida gradiente de velocidad de 1000 S-1 – Floculación Hidráulica período de retención 25 minutos con gradientes decrecientes, altura y pendiente variable empezando con 5.8% al inicio, zona media 3.05% y final 1.09%. A continuación, se presenta la relación de las unidades de tratamiento con sus principales características:

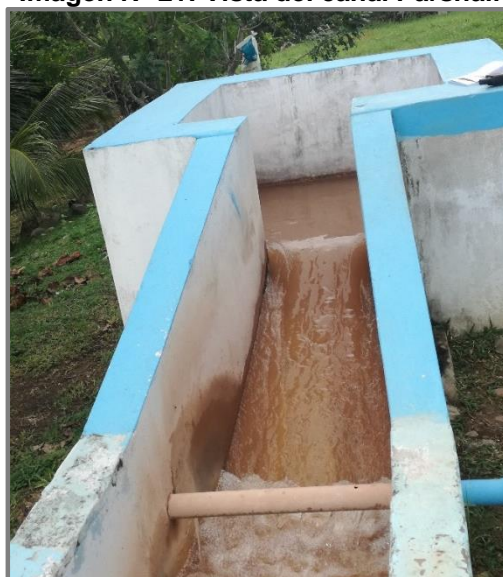
Imagen N° 21: Vista del canal Parshall

01 Parshall. - Es Como mezclador rápido tenemos la canaleta Parshall que cumple doble función, la primera medir el caudal de agua que ingresa a la planta, segunda como mezclador rápido, en la garganta del vertedero donde se reduce y se ensancha el área se forma el salto hidráulico y por tanto es el punto de mayor turbulencia capaz de formar una mezcla compacta, mide 9.70 m Largo x 0.57 m Ancho x 0.68 m Alto, y el ancho de garganta es de 9”.

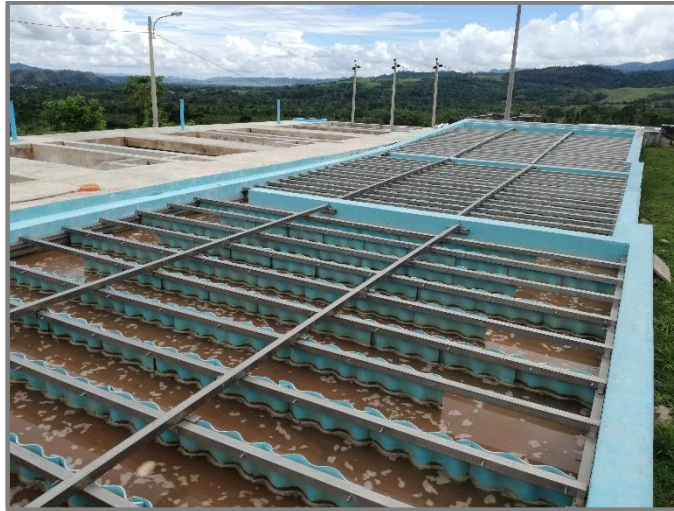
Imagen N° 22: Vista del canal Parshall

01 Floculador. - Es de tipo hidráulico de flujo horizontal con 3 Compartimientos, de sección variable con 19.63m de largo por 5.39m de ancho, con una altura y gradiente de fondo variable a lo largo de la unidad (5.8%, 3.05% y 1.09%) pantallas de PVC. Esta unidad ha sido diseñada para tratar 60.15 l/s con un período de retención de 30 a 35 minutos. se encuentra operativo y en buen estado.

Ancho de la unidad:
Tramo 1: 6.39 m
Tramo 2: 5.22 m
Tramo 3: 5.6 m
Volumen de la unidad: 79 m³
Tiempo de retención teórico (Q=37L/s): 35 min

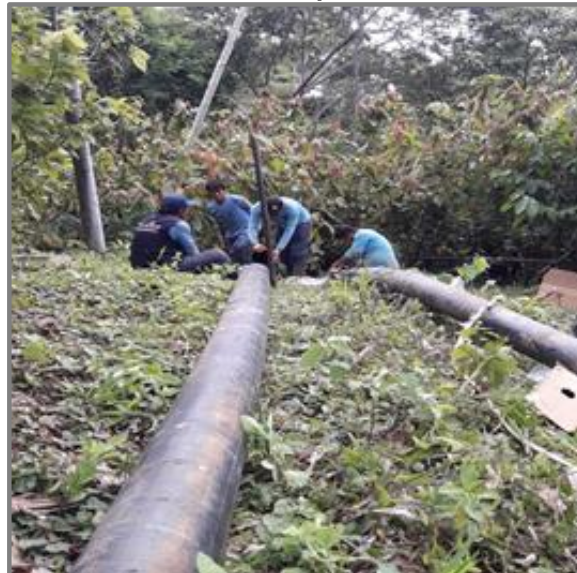
Imagen N° 27: Línea de Conducción Después de un Deslizamiento de Terreno

Línea de Conducción Aminio. - De 23 años de antigüedad, tiene una longitud de 9 km. desde la captación hasta la planta de tratamiento. El tendido de la línea fue originalmente de tubería PVC de 8", con capacidad de conducción de 24 l/s. Años atrás, dos tramos de esta tubería (100 y 400 ml) se vieron afectados por derrumbes que destruyó 500 ml y fueron reparados por tubería de PVC de 6 pulgadas, los cuales fueron reemplazados por tubos de 200 mm de HDPE, en el año 2016 con fondos del Ministerio de Vivienda – Fenómeno del niño. Con el plan de acción de mejoras de la Gerencia de Operaciones se cambió 80 uniones dresser de las tuberías de HDPE por acoples con Electrofusión.

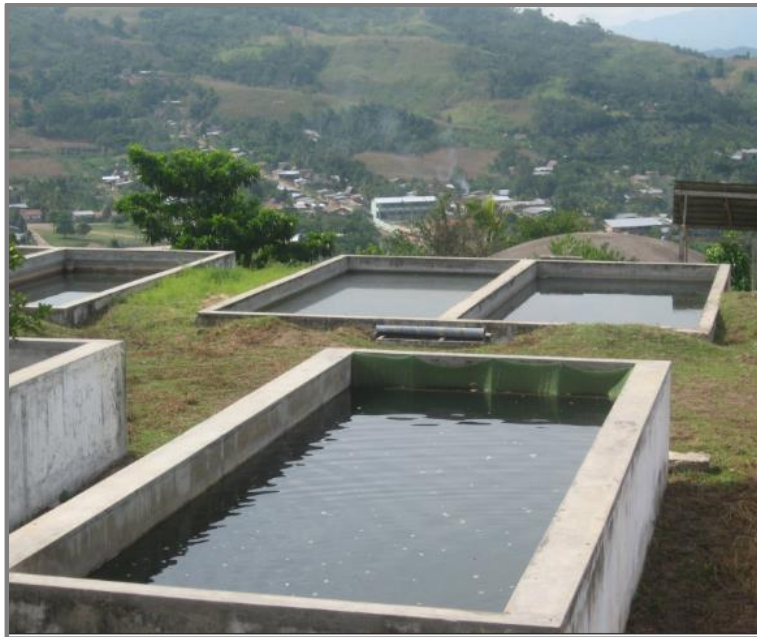
Imagen N° 28: Vista de la PTAP San José de Sisa

El proceso de filtración se realiza por medio de una batería de 4 filtros lentos, diseñados con una tasa de filtración de 7.6 m³/m²/día, el medio filtrante, está constituido por una capa de arena de 0,60m de espesor. A la fecha todas estas unidades tienen el material filtrante completamente colmatado, con arena muy fina y sucia, la capa de arena ha disminuido considerablemente, encontrándose todas estas unidades con crecimiento abundante de algas verdes.

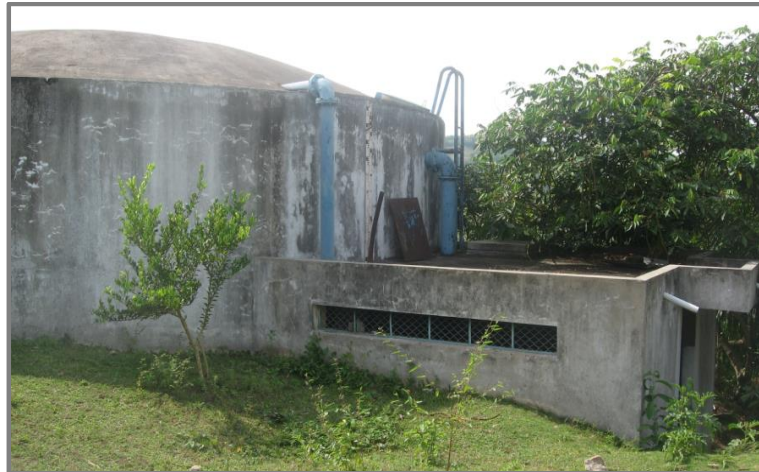
Imagen N° 29: Vista del reservorio de 500 m3

Reservorio Apoyado de 500 m³-, de una antigüedad de 23 años, en buenas condiciones de operatividad, ubicado a uno 15 metros de la Planta de Tratamiento. Tanto el reservorio como la caseta de válvulas por el tiempo transcurrido requieren de mantenimiento preventivo y pintado.

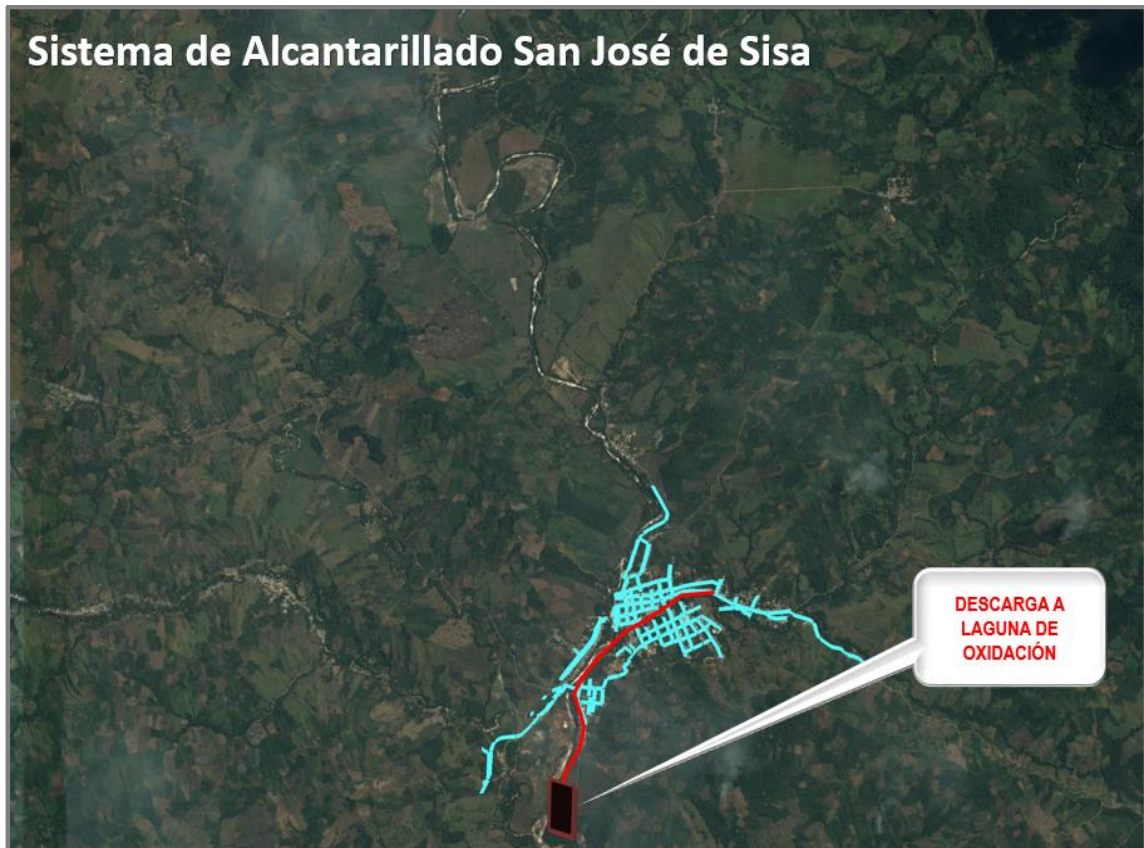
Imagen N° 31: Esquema del sistema del sistema de alcantarillado – San José de Sisa

El volumen de aguas servidas evacuados es de 13 l/s, considerando El porcentaje de contribución del consumo de agua potable al alcantarillado se estima en 80%.

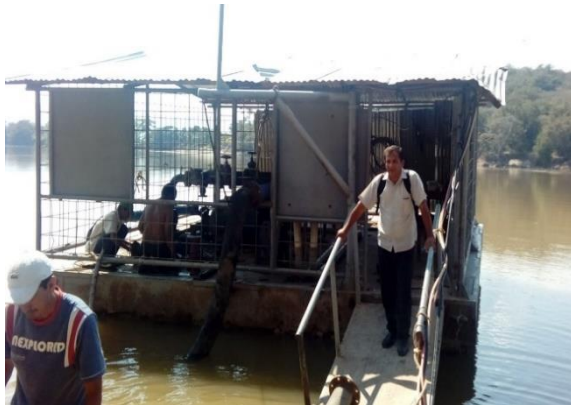
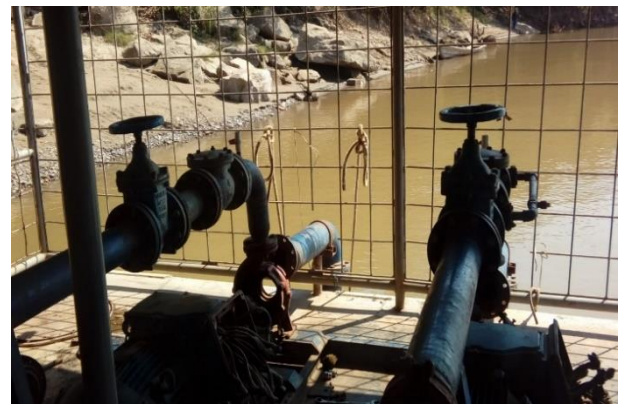
Imagen N° 34: Vista de la captación de Picota

Consiste en una captación tipo balsa flotante en condiciones precarias de infraestructura, equipamiento y de operación. Se encuentra en constante riesgo de ser arrastrada por la corriente del río Huallaga. Cabe mencionar, que la actual captación fue recuperada luego de que el río se desbordara en enero de 2013. En diciembre del año 2018 se inició con los trabajos de reposición del equipamiento de la captación, la cual está paralizado hasta la fecha, la captación cuenta con 02 electrobombas de 100 HP marca WEG, estas bombas actualmente funcionan en trabajo alternado, a un caudal de 25 l/s durante 8 horas cada una aproximadamente, por medio de una línea de impulsión de fierro galvanizado de 150 mm de diámetro.

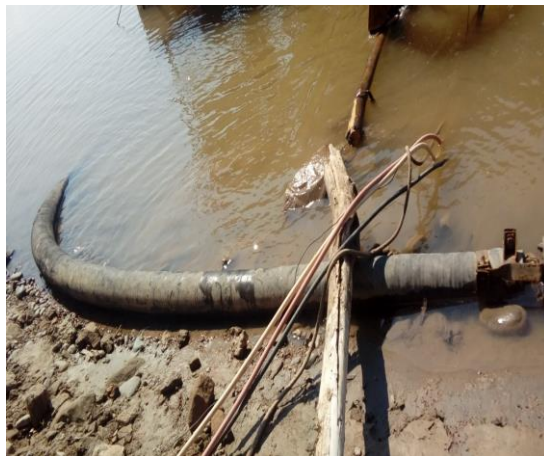
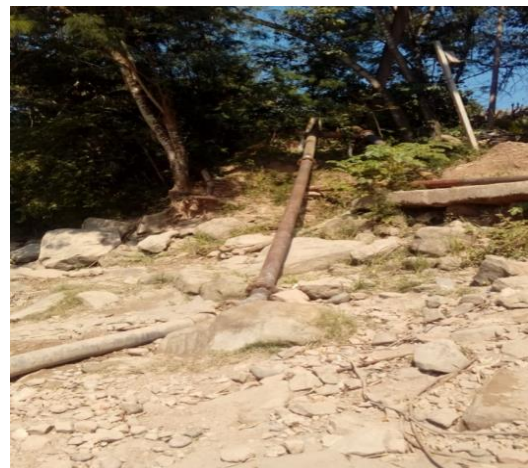
Imagen N° 35: Vista de la línea de impulsión

La línea de impulsión es de fierro galvanizado de 150 mm de diámetro que data del año 1996, construida por el Gobierno Regional, esta desemboca en un desarenador de concreto armado de 13x2.15x1.5m, luego el líquido es conducido por gravedad hacia la planta de tratamiento por una tubería de 150mm. Debido a su antigüedad y al mal estado de conservación que presenta, la línea de impulsión será restituida por una nueva de mayor capacidad. Existe un tramo de transición con manguera flexible de aproximadamente 20 metros desde la balsa flotante hasta la tubería metálica en el terreno.

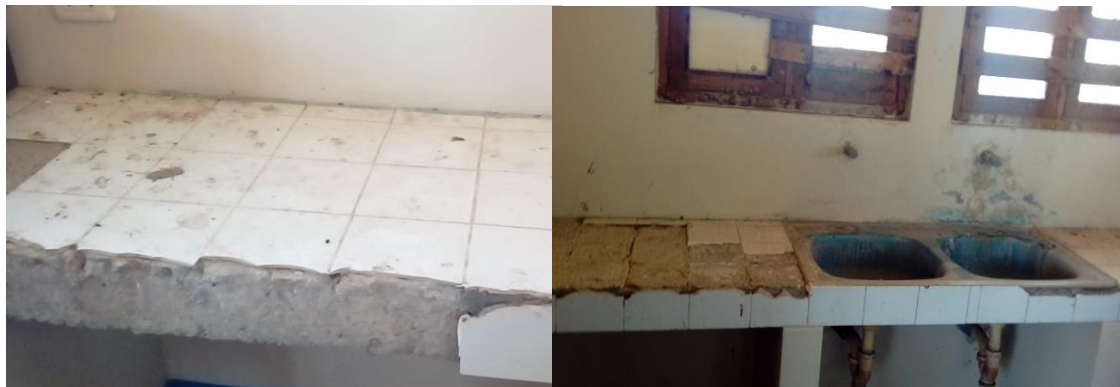
Imagen N° 36: Vista del laboratorio - Picota

El ambiente de laboratorio antes de la integración se encontraba deteriorado y no contaba con los equipos de medición equipos de medición de parámetros para la operación de la PTAP.

Actualmente se realizó el mantenimiento del laboratorio y se le acondiciono de los equipos básicos para el control de los procesos en la PTAP de Picota.

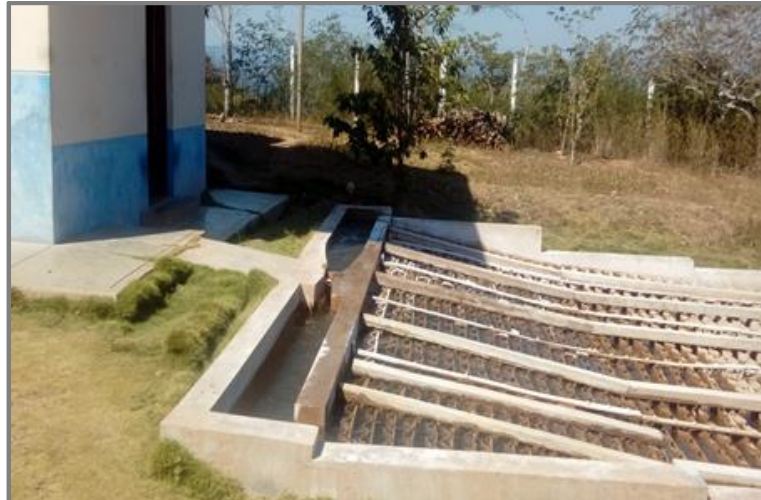
Imagen N° 38: Floculadores operando deficientemente por desborde de agua entre pantallas.

La planta cuenta con una unidad de floculación de flujo horizontal con pantallas onduladas de plástico, dividida en tres etapas o compartimentos. Actualmente las pantallas no se encuentran bien colocadas, dejando espacios entre uniones, lo que genera cortos circuitos y zonas muertas en el flujo del agua. Además, uno de los tramos presenta problemas hidráulicos, debido que al funcionar la planta con toda la capacidad y por encima de ella (entre 20 l/s y 30 l/s), el nivel de agua excede la altura de las pantallas, por lo que el agua discurre por encima de ellas generando que la unidad trabaje deficientemente.

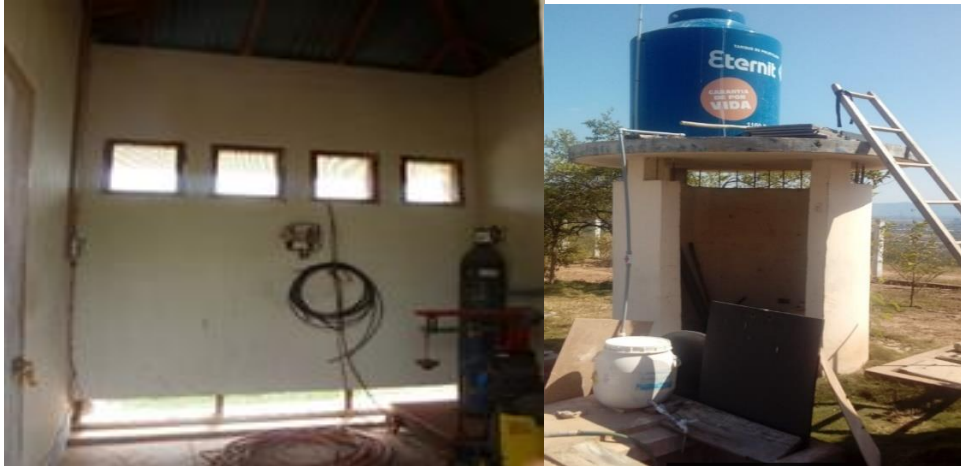
Imagen N° 39: Sistema de dosificación inoperativo y dosificación artesanal.

La caseta de cloración se encuentra en buen estado de conservación y abarca un área de 26 m², con una altura de 3.16m. Todo el sistema de cloración se encuentra inoperativo, actualmente el operador de la planta dosifica de forma artesanal e intermitente una solución de hipoclorito de calcio. La práctica anterior se realiza con un balde sin seguir ningún criterio técnico, la solución es vertida a la salida de los filtros.

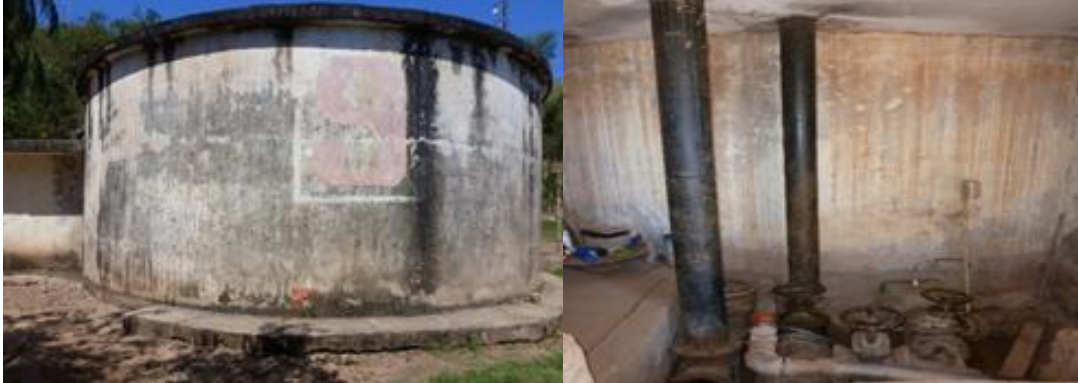
Imagen N° 41: Reservorio de 350 m³ y caseta de válvulas

Existen 03 reservorios que abastecen a los distritos de Picota – Pucacaca – Caspizapa – San Cristóbal: Uno con capacidad de almacenamiento de 350 m³, que abastece a la localidad de Picota, este reservorio data de 1996, esta unidad presenta problemas de corrosión del concreto en las paredes exteriores, comprometiendo su integridad estructural.

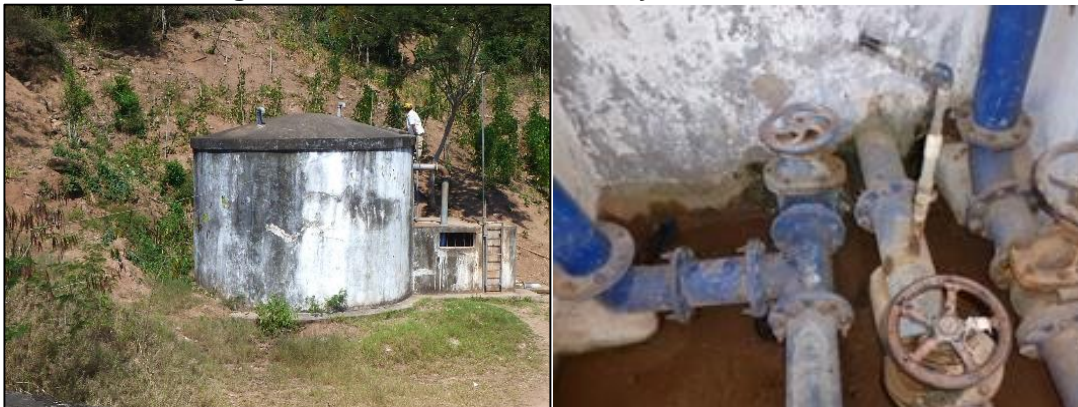
Imagen N° 42: Reservorio de 90 m³ y caseta de válvulas.

El tercer reservorio de 90 m³ de capacidad, fue construido el 2002 siendo parte de una donación de un grupo de nombre “Madres Compasionistas”, este reservorio abastece al ramal norte (localidades de Villanueva, Pucacaca, Chinchá Alta, Shimbillo, Nuevo Codo).

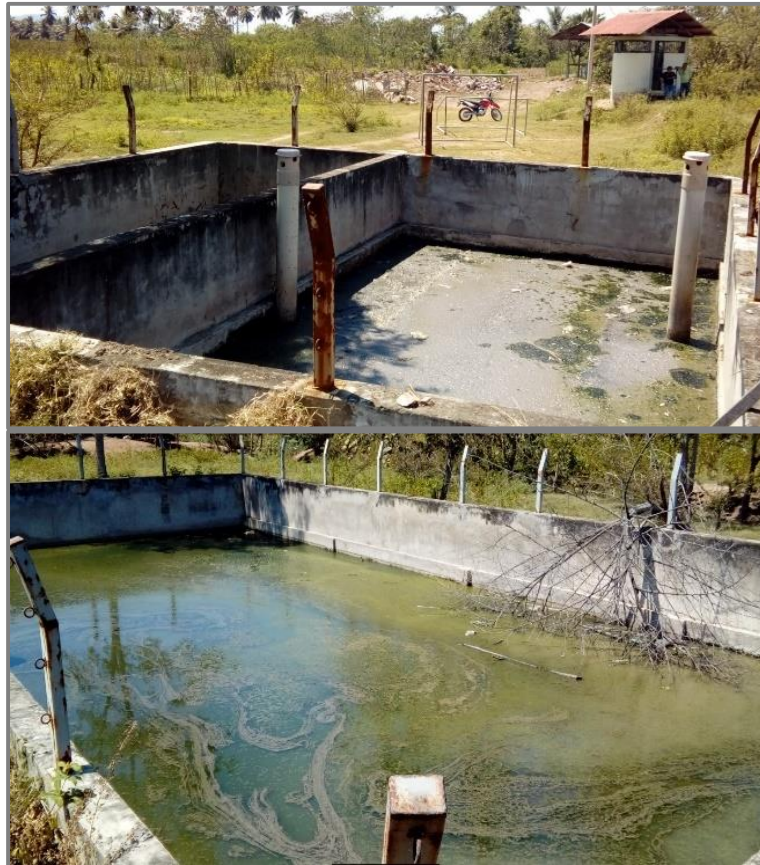
Imagen N° 45: Planta de tratamiento de aguas residuales PTAR Caspizapa colapsada.

De todas las localidades que abastece con agua potable la localidad de Picota, las localidades de Caspizapa y Puerto Rico cuentan con redes de alcantarillado y planta de tratamiento de aguas residuales (PTAR) que no se encuentra operativas; además la localidad de Pucacaca solo cuenta con redes de alcantarillado sanitario. La PTAR de Caspizapa se encuentra inoperativa no cuenta con cámara de rejas, desarenador y requiere mantenimiento.

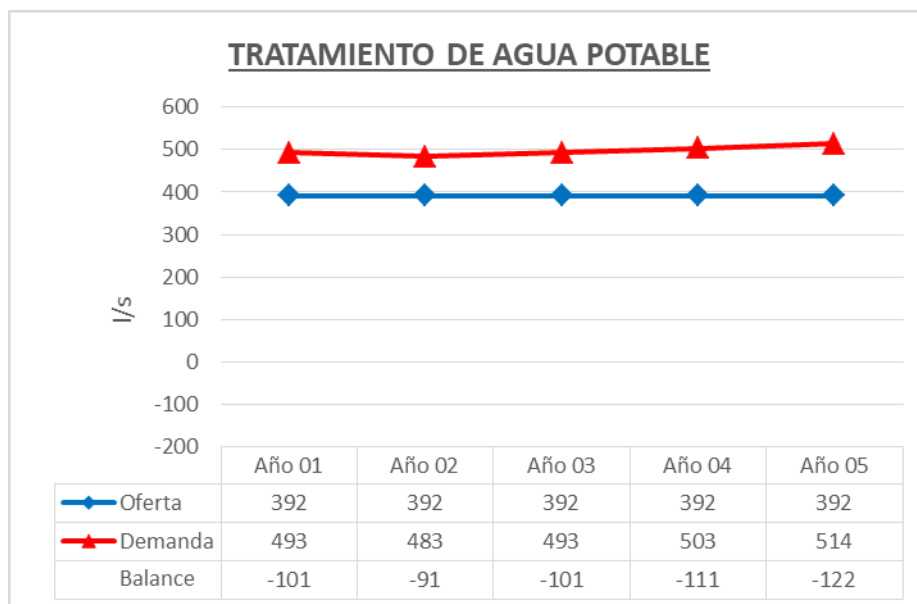
Gráfico N° 19: Balance oferta-demanda en tratamiento de agua potable de Sede Central

De acuerdo al diagnóstico operacional, EMAPA SAN MARTÍN S.A. administra tres plantas de tratamiento de agua potables para la sede central y la planta portátil de Morales, El caudal de tratamiento actual es de 365 l/s de oferta y una demanda de 494 l/s, teniendo un déficit de 129 l/s. En el año 2019 entrará en operación 01 Planta de Tratamiento de Agua Potable en Morales de capacidad de 27 l/s, que en parte mejorará el déficit de tratamiento de agua.

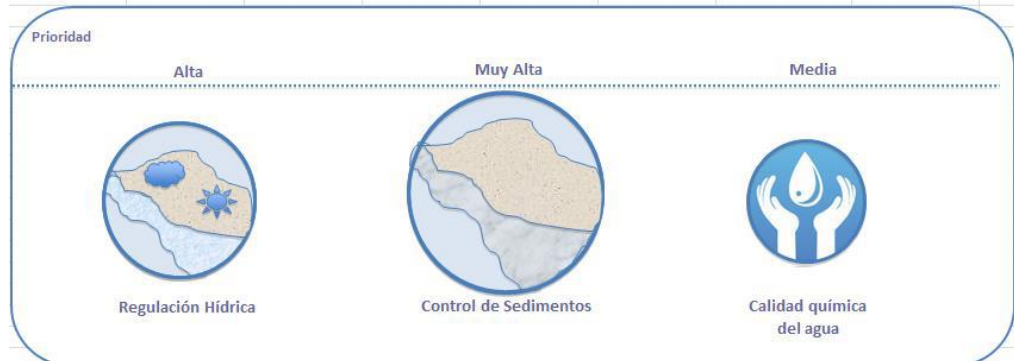
Priorización de los servicios ecosistémicos hídricos – sede central.

alcance niveles normales de sólidos suspendidos, permite asegurar que el SEH de Control de Sedimentos tiene una prioridad muy alta para EMAPA San Martín.

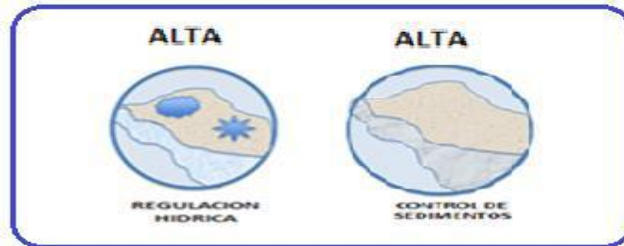
Priorización de los servicios ecosistémicos hídricos – Lamas.

Por otro lado, la influencia que tiene el grado de turbidez del agua sobre el costo de producción de agua y la continuidad del servicio de agua potable permite afirmar que el SEH de Control de Sedimentos también tiene una prioridad alta para EMAPA San Martín. Mientras mayor turbidez, mayor costo de tratamiento, debido a la aumentación de la cantidad de insumos químicos (floculante) usada; y la producción de agua tratada se ve paralizada cuando los niveles de turbidez pasan cierto umbral.

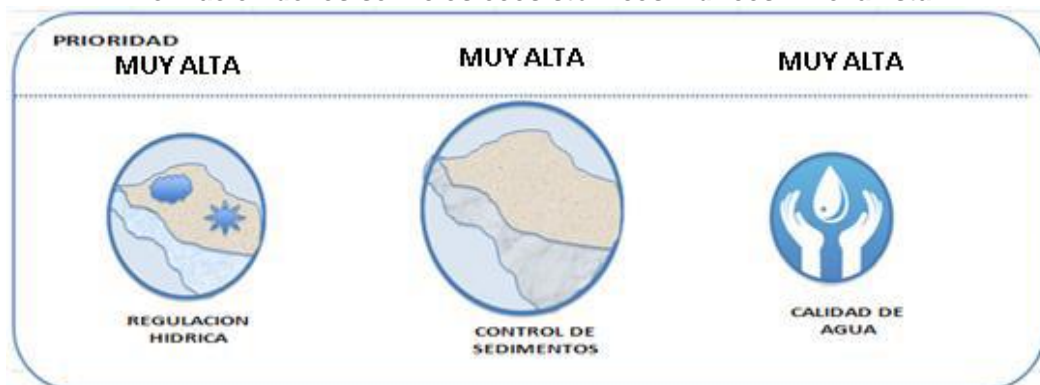
Priorización de los servicios ecosistémicos hídricos – Bellavista.

En el caso de Bellavista, tanto los SEH de control de sedimentos, que de regulación hídrica y de calidad de agua presentan una prioridad muy alta para EMAPA San Martín. Por un lado, el grado de turbidez del agua tiene una influencia directa sobre el costo de producción de agua y la continuidad del servicio de agua potable. Por otro lado, la importante disminución de los caudales base, que caen debajo de los caudales de diseño de las captaciones, también restringe el tiempo de servicio que la empresa pueda dar en la ciudad. Finalmente, la acumulación de contaminantes como excretas de animales y sólidos suspendidos, no permite asegurar una calidad de agua potable para el usuario que a menudo termina hirviendo su agua.

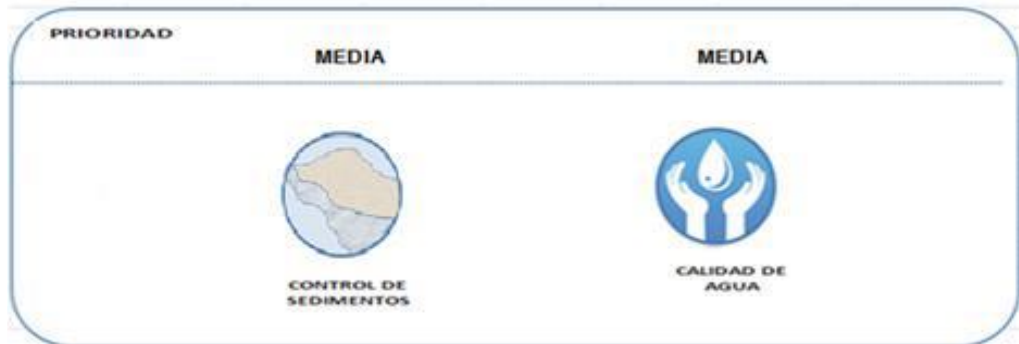
Priorización de los servicios ecosistémicos hídricos – Saposoa.

La problemática identificada surge de la degradación de los SEH de control de sedimentos y calidad del agua, con mayor costo para la empresa. Sin embargo, estos

problemas pueden todavía ser tratados con adecuado manejo, y por eso consideramos que dichos SEH son de prioridad media para EMAPA San Martín S.A.

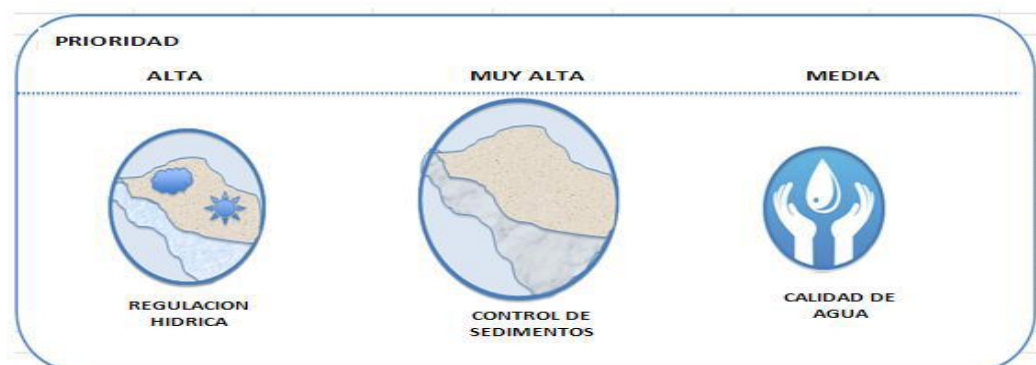
Priorización de los servicios ecosistémicos hídricos – Sisa.

Finalmente, considerando la disminución de los caudales base, y su relación directa con el tiempo de servicio que la empresa pueda dar en la ciudad; se puede asegurar que el SEH de regulación hídrica tiene una prioridad alta para EMAPA San Martín.
